Asbestinventarisatetest

Zevecotestraat 5, 9830 Sint-Martens-Latem

Attestnummer : 20230406-000406.000

Uitgegeven op : 06.04.2023

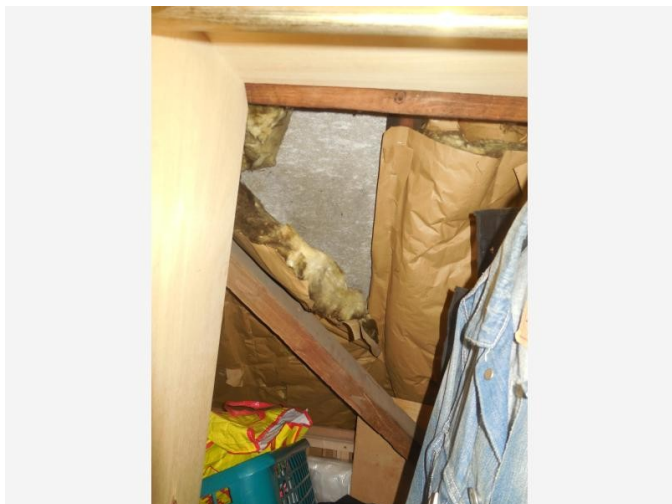
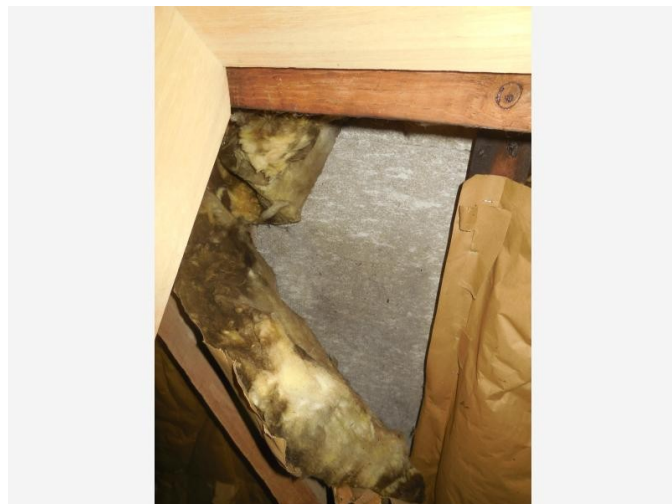
Het asbestmateriaal valt onder de mijlpaal van 2040.

Eindbeoordeling materiaalrisico	Laag materiaalrisico en/of verlaagde kans op vezelvrijgave
---------------------------------	--

Gebondenheid	Categorie 1: hechtgebonden in oorsprong
Asbestsoort (vezeltype)	Alleen chrysotiel
Asbestconcentratie	Laag (< 50%)
Afschermingsgraad van het gehele materiaal	Geheel of deels (ook) vrij aan de binnenlucht
Toestand van het materiaal	Licht beschadigd, licht verweerd. Intact materiaal type Pical – asbestboard of categorie III 'gebondenheid'

Beschrijving	Onderdak hoofgebouw
Omgeving	Binnen
Primaire drager	Schuin dak
Asbestmateriaal	Plaat, paneel, tablet - Type Menuiserite
Bindmiddel van asbestmateriaal	Cement
Gebondenheid op basis van bindmiddel	Hecht
Hoeveelheid (oppervlakte - dikte - aantal)	• 180,00 m ² - 0,30 cm - 1 stuk

- Zorg voor een veilig beheer. Vermijd het beschadigen van het asbestmateriaal. Controleer de toestand jaarlijks op wijzigingen.
- Zorg voor een veilig beheer en verwijder dit asbestmateriaal wanneer het bij werken eenvoudig bereikbaar wordt. Controleer de toestand jaarlijks op wijzigingen.

- Eenvoudige handelingen: enkel door erkend asbestverwijderaar Hechtgebonden binnentoepassing in licht verweerde staat.

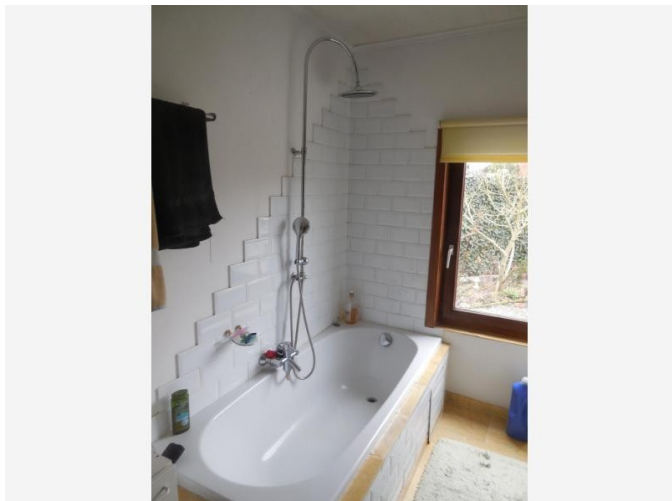
Fiche 2: Tegellijm Faiencetegels Muren keuken, WC, badkamer

Mogelijk bevindt er zich asbestverdachte tegellijm achter de wandtegels. Dit was niet waarneembaar, er waren geen bestaande beschadigingen of openingen in de wandtegels.

Identificatiemethode	Redelijk vermoeden
Primaire drager	Binnenwand
(Asbest)materiaal	In-situ afwerkingslagen - Lijm laag
Bindmiddel	Lijm
Gebondenheid bindmiddel	Hecht

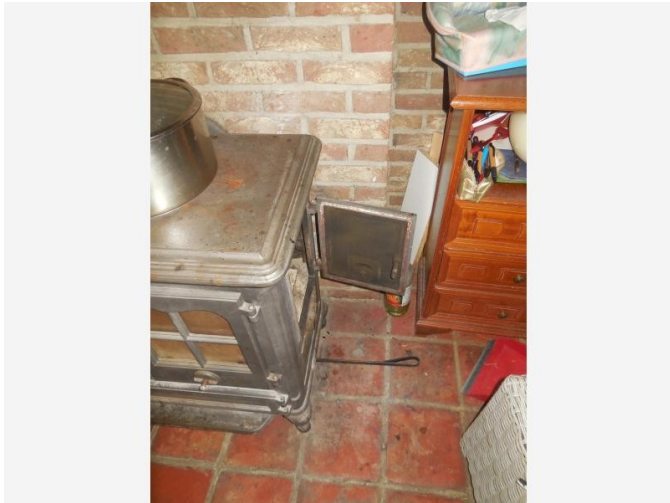
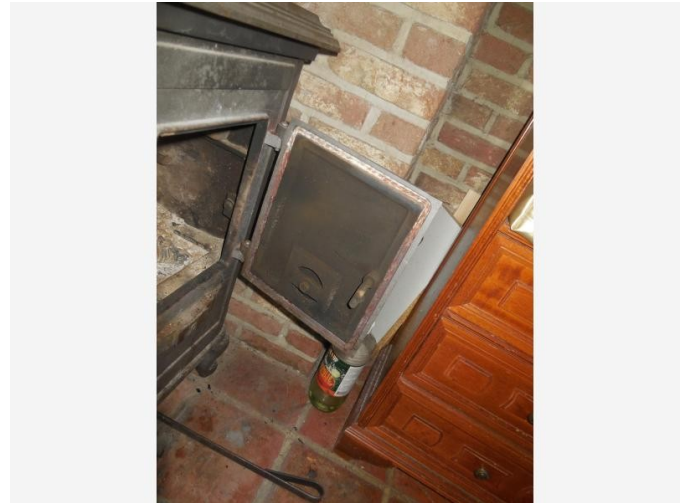
Geen asbest

#	Type	Referentie	Resultaat
3.1	Puntmonster	E-23-017645/02	Geen asbest

Beschrijving	Koord kachel living
Omgeving	Binnen
Primaire drager	Ruimteverwarming
Bindmiddel van materiaal	Weinig of geen bindmiddel (textiel, bevloking, ...)

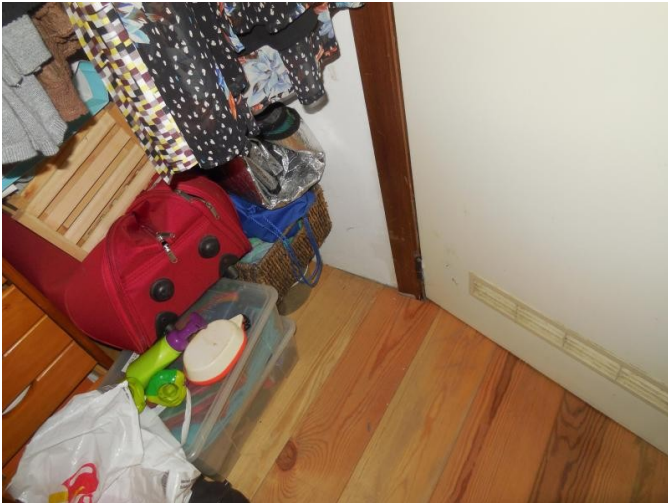
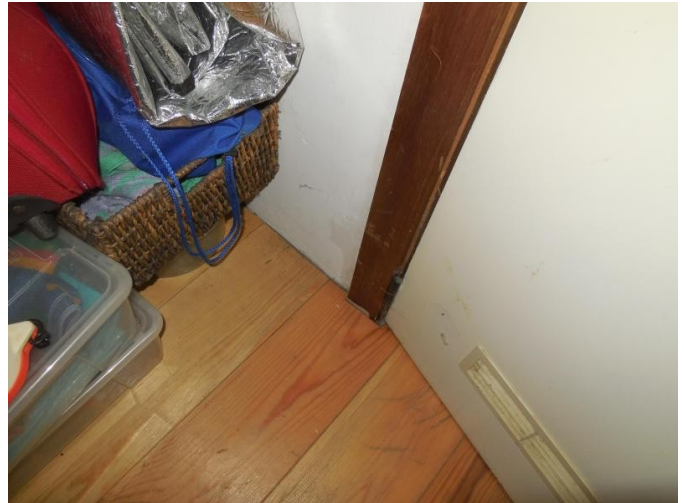
Fiche 4: Pleisterwerk wanden

Geen asbest

#	Type	Referentie	Resultaat
4.1	Mengmonster	E-23-017645/03	Geen asbest

Beschrijving	Pleisterwerk wanden
Omgeving	Binnen
Primaire drager	Binnenwand
Bindmiddel van materiaal	Gips - kalk
