Asbestinventarisatetest

Golflaan 51, 9830 Sint-Martens-Latem

Attestnummer : 20240307-000309.000

Uitgegeven op : 07.03.2024

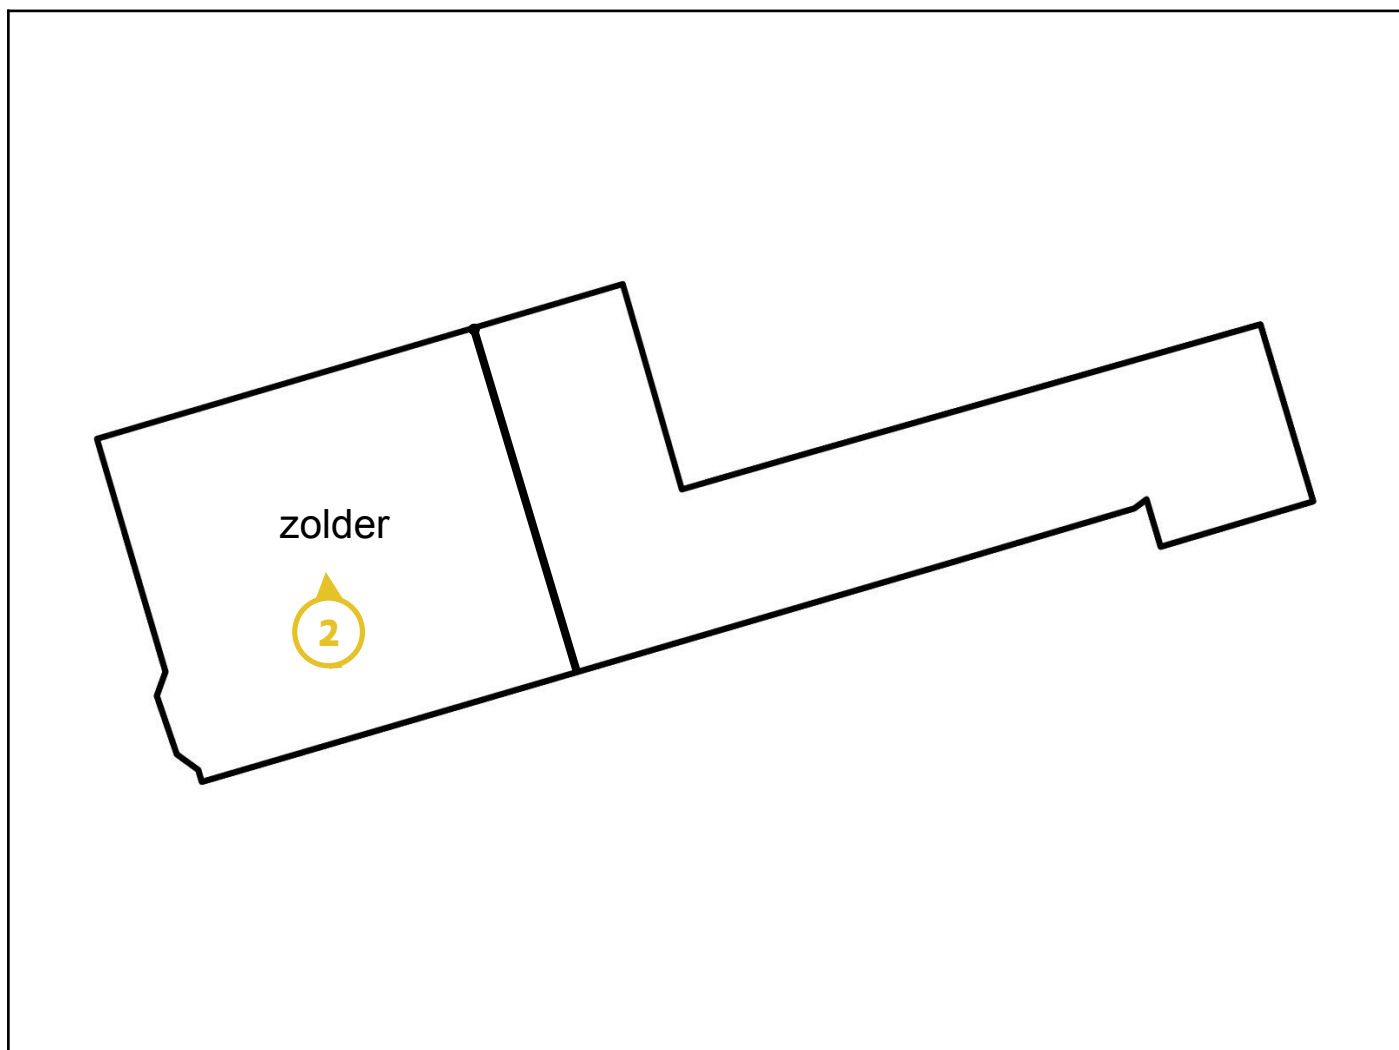
Plan 1.6: Zolder (hoofdbouw)

Beschrijving	Type	Actie
2. Bakeliet stopcontacten en schakelaars	Asbestmateriaal	Zorgvuldig beheren

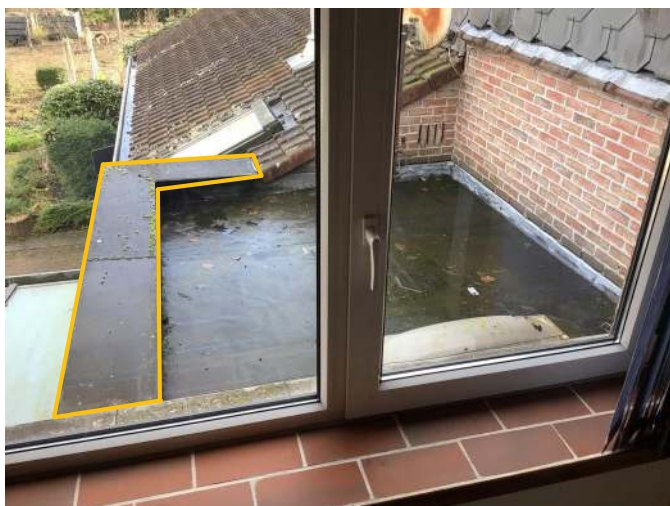
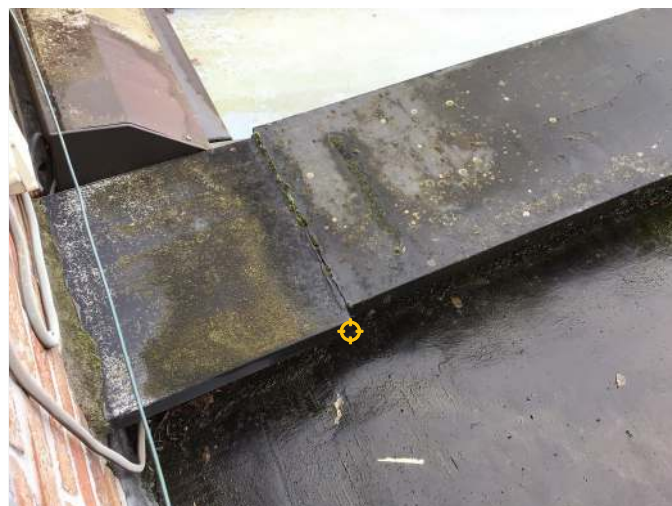
Eindbeoordeling materiaalrisico	Verhoogd materiaalrisico en/of verhoogde kans op vezelvrijgave
---------------------------------	--

Gebondenheid	Categorie 1: hechtgebonden in oorsprong
Asbestsoort (vezeltype)	Alleen chrysotiel
Asbestconcentratie	Laag (< 50%)
Afschermingsgraad van het gehele materiaal	Geheel of deels vrij aan de buitenlucht
Toestand van het materiaal	Matig beschadigd, matig verweerd

#	Type	Referentie	Resultaat
1.1	Puntmonster	M02	Chrysotiel

Beschrijving	deksteen scheidingsmuur
Omgeving	Buiten
Primaire drager	Wand vrijstaand (scheidingsmuur, ...)
Asbestmateriaal	Deksteen, muurkap - Hol
Bindmiddel van asbestmateriaal	Cement
Gebondenheid op basis van bindmiddel	Hecht
Hoeveelheid (oppervlakte - dikte - aantal)	• 2,40 m ² - 5,00 cm - 1 stuk
Totaal volume	0,12 m ³

Verwijderen

- Zorg voor een veilig beheer. Vermijd het beschadigen van het asbestmateriaal. Controleer de toestand jaarlijks op wijzigingen.

- Eenvoudige handelingen: mag via doe-het-zelf of door werknemer(s) met opleidingsattest eenvoudige handelingen
Deze hechtgebonden toepassing mag je via deze methode verwijderen. Bijkomende info (oa voorzorgsmaatregelen) kan je terugvinden achteraan dit attest onder de rubriek toelichting.

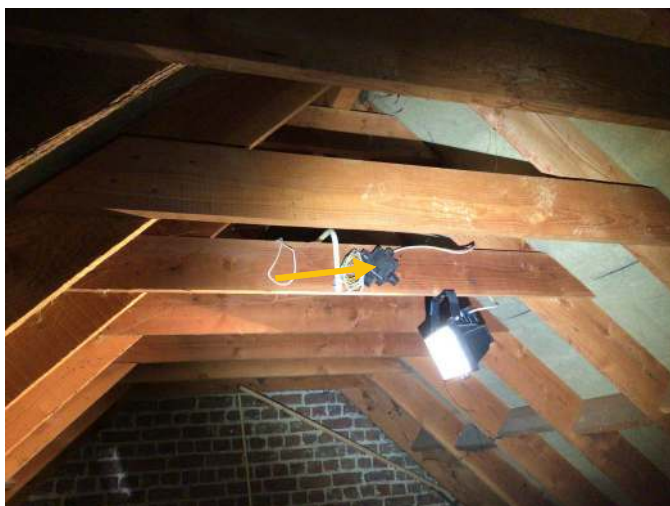
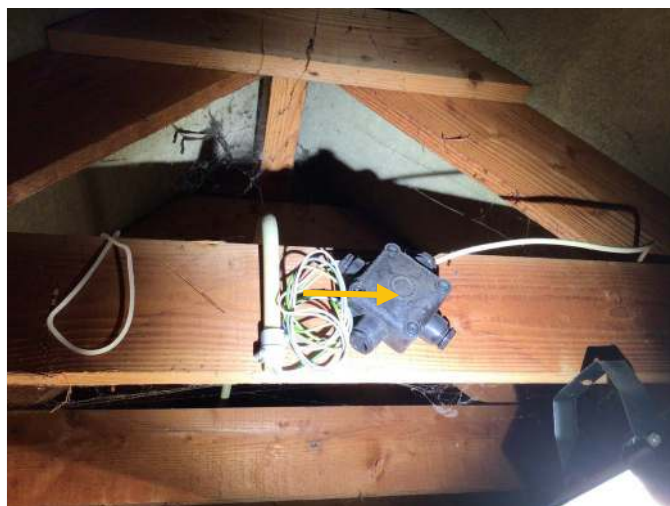
Eindbeoordeling materiaalrisico	Laag materiaalrisico en/of verlaagde kans op vezelvrijgave
---------------------------------	--

Gebondenheid	Categorie 1: hechtgebonden in oorsprong
Asbestsoort (vezeltype)	Crocidoliet aanwezig
Asbestconcentratie	Laag (< 50%)
Afschermingsgraad van het gehele materiaal	Geheel of deels (ook) vrij aan de binnenlucht
Toestand van het materiaal	Onbeschadigd, niet verweerd

Beschrijving	Bakeliet stopcontacten en schakelaars
Omgeving	Binnen
Primaire drager	Communicatie en elektrische infrastructuur en uitrusting
Asbestmateriaal	Plaat, paneel, tablet - Type Bakeliet
Bindmiddel van asbestmateriaal	Kunststof of -hars
Gebondenheid op basis van bindmiddel	Hecht
Hoeveelheid (oppervlakte - dikte - aantal)	• 0,10 m ² - 0,50 cm - 1 stuk
Totaal volume	< 0,001 m ³
Eenvoudig bereikbaar	Ja
Bevestigingswijze	• Geschroefd
Identificatiemethode	Vaststelling zonder monsternamen

Zorgvuldig beheren

- Zorg voor een veilig beheer. Vermijd het beschadigen van het asbestmateriaal. Controleer de toestand jaarlijks op wijzigingen.

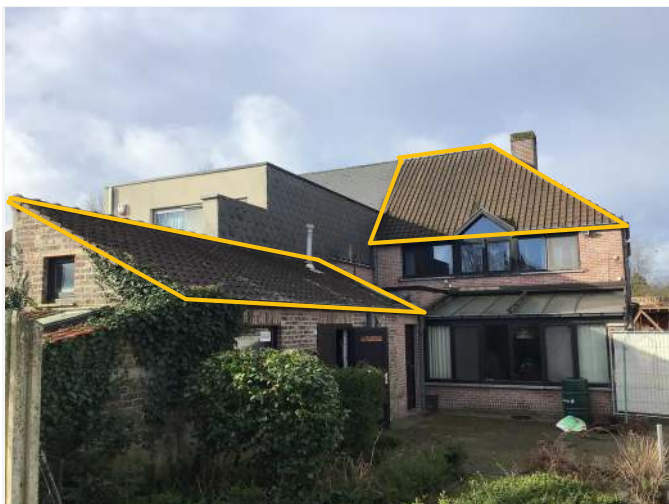
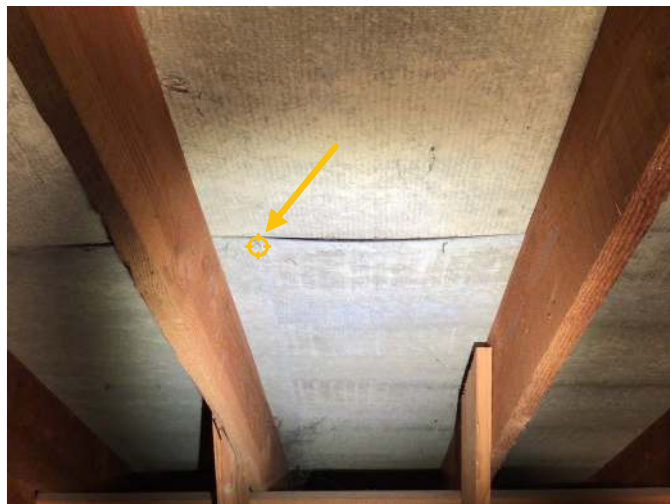
Eindbeoordeling materiaalrisico	Laag materiaalrisico en/of verlaagde kans op vezelvrijgave
---------------------------------	--

Gebondenheid	Categorie 1: hechtgebonden in oorsprong
Asbestsoort (vezeltype)	Alleen chrysotiel
Asbestconcentratie	Laag (< 50%)
Afschermingsgraad van het gehele materiaal	Geheel of deels (ook) vrij aan de binnenlucht
Toestand van het materiaal	Licht beschadigd, licht verweerd. Intact materiaal type Pical – asbestboard of categorie III 'gebondenheid'

#	Type	Referentie	Resultaat
3.1	Puntmonster	M04	Chrysotiel

Beschrijving	onderdak cementplaat
Omgeving	Binnen
Primaire drager	Schuin dak
Asbestmateriaal	Plaat, paneel, tablet - Type Menuiserite
Bindmiddel van asbestmateriaal	Cement

Gebondenheid op basis van bindmiddel	Hecht
Hoeveelheid (oppervlakte - dikte - aantal)	<ul style="list-style-type: none"> • 125,00 m² - 0,50 cm - 1 stuk
Totaal volume	0,625 m ³
Eenvoudig bereikbaar	Ja
Bevestigingswijze	<ul style="list-style-type: none"> • Geschroefd • Genageld, geniet
Identificatiemethode	Vaststelling met monsternamen
Destructieve handeling voor identificatie	Nee
Opmerking	Dit onderdak bevindt zich ter hoogte van de volledige hoofdbouw alsook het zadeldak van de achterbouw (exclusief het achterste dakje hellend naar achteren toe).

Zorgvuldig beheren

- Zorg voor een veilig beheer. Vermijd het beschadigen van het asbestmateriaal. Controleer de toestand jaarlijks op wijzigingen.

- Eenvoudige handelingen: mag via doe-het-zelf of door werknemer(s) met opleidingsattest eenvoudige handelingen
Deze hechtgebonden toepassing mag je via deze methode verwijderen. Bijkomende info (oa voorzorgsmaatregelen) kan je terugvinden achteraan dit attest onder de rubriek toelichting.

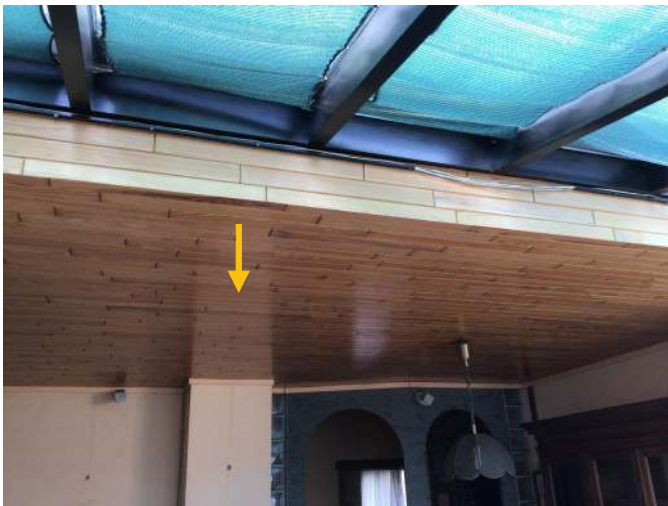
Vrije foto

Het verlaagde plafond bestaat uit een niet verdacht materiaal. Zonder destructie is het niet mogelijk de bovenliggende laag te inspecteren. Er is ook nergens plafondpleister aangetroffen dus hier kon dan bijgevolg geen mengstaal van genomen worden.

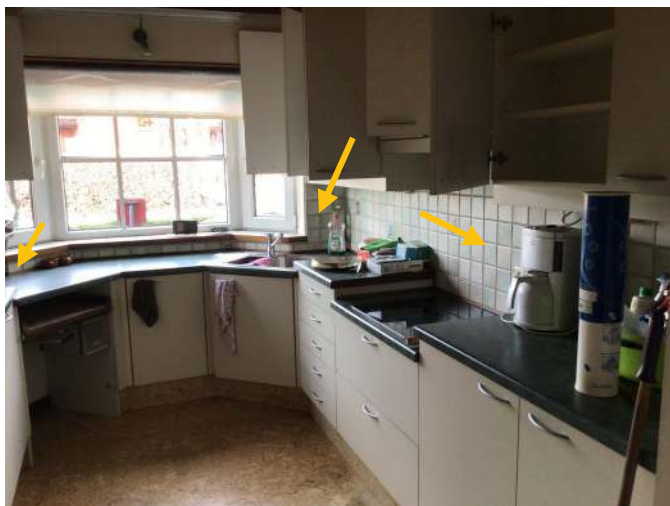
Vrije foto

De lijmlaag achter de wandtegels is mogelijks verdacht. Staalname zonder destructie is niet mogelijk. Bij verwijdering of renovatie van de wandtegels eerst een analyse laten uitvoeren van de tegellijm op mogelijke aanwezigheid van asbestvezel. Wandtegels waargenomen in de keuken, wasplaats, toilet en badkamer.

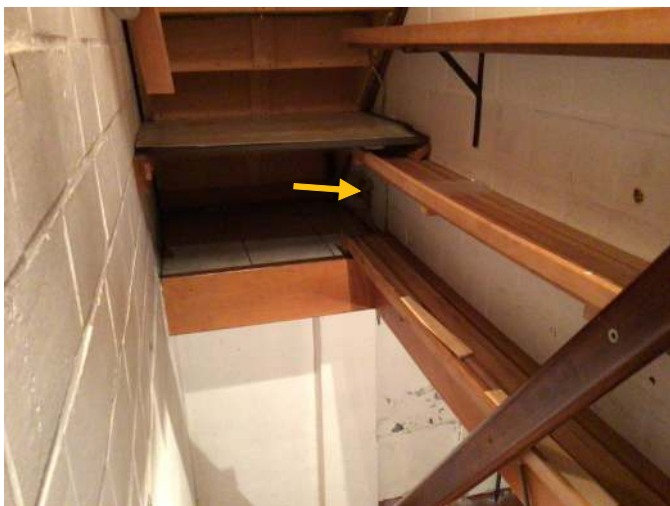
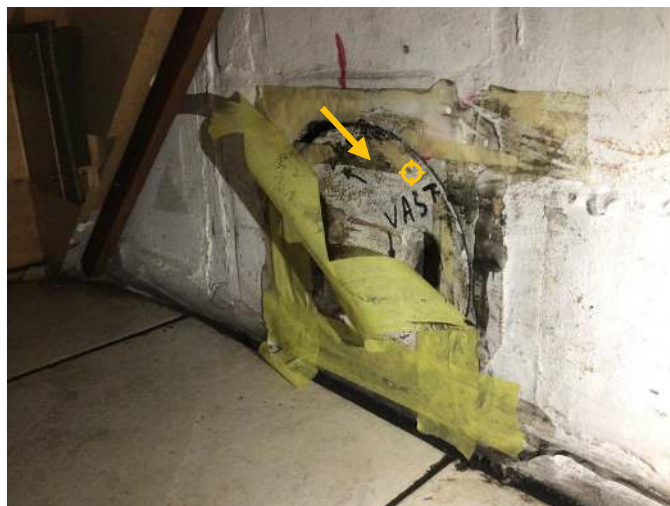
Fiche 6: roetluik (in cement)

Geen asbest

#	Type	Referentie	Resultaat
6.1	Puntmonster	M07	Geen asbest

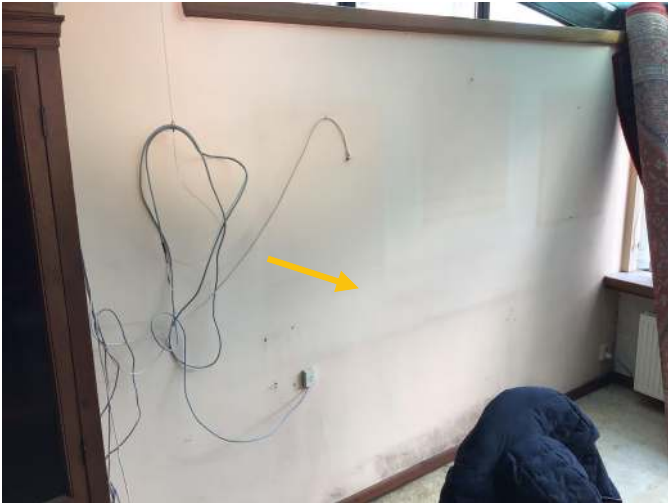
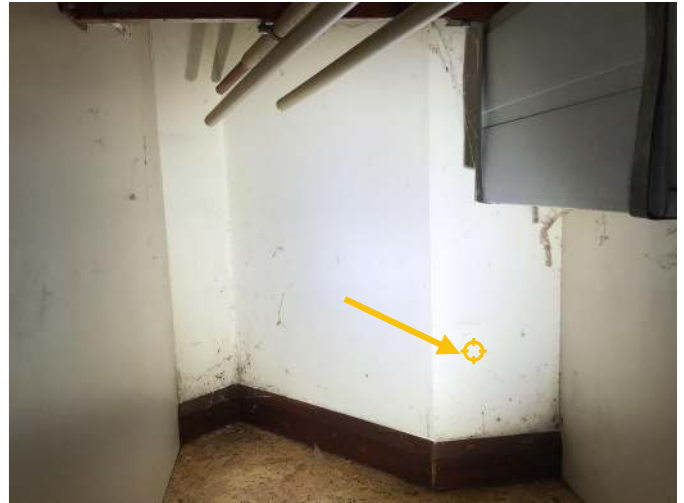
Fiche 7: pleister wand (wooneenheid)

Geen asbest

#	Type	Referentie	Resultaat
7.1	Mengmonster	M05	Geen asbest

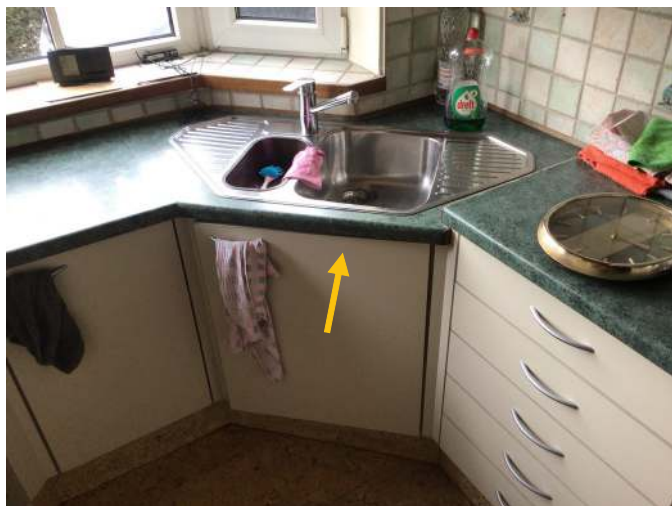
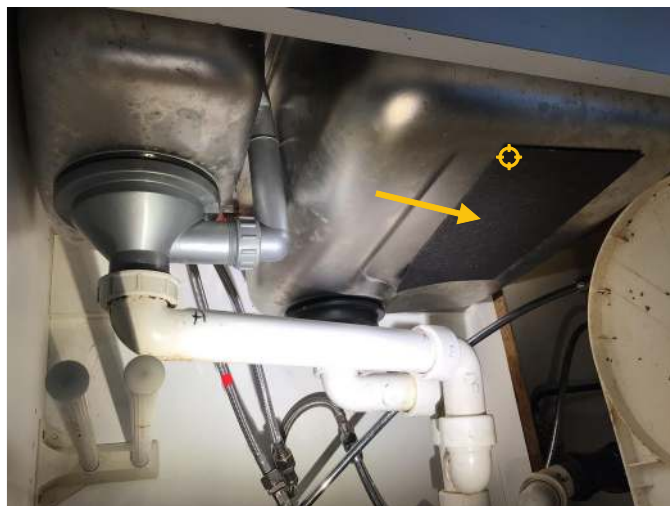
Fiche 8: dreunplaat onder spoelbak

Geen asbest

#	Type	Referentie	Resultaat
8.1	Puntmonster	M03	Geen asbest

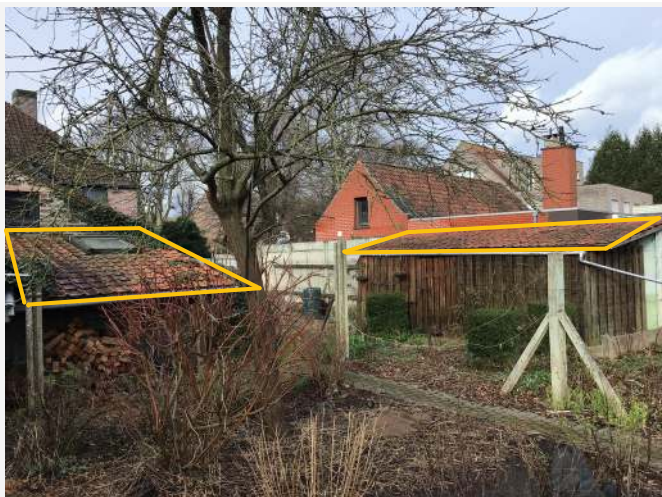
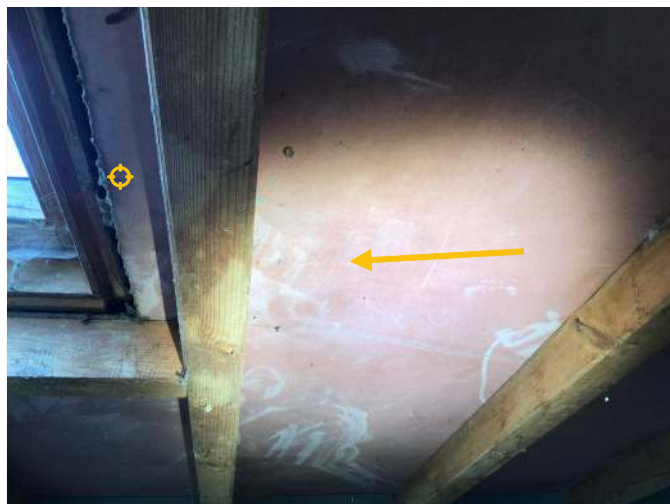
Fiche 9: onderdak cementplaat

Geen asbest

#	Type	Referentie	Resultaat
9.1	Puntmonster	M06	Geen asbest

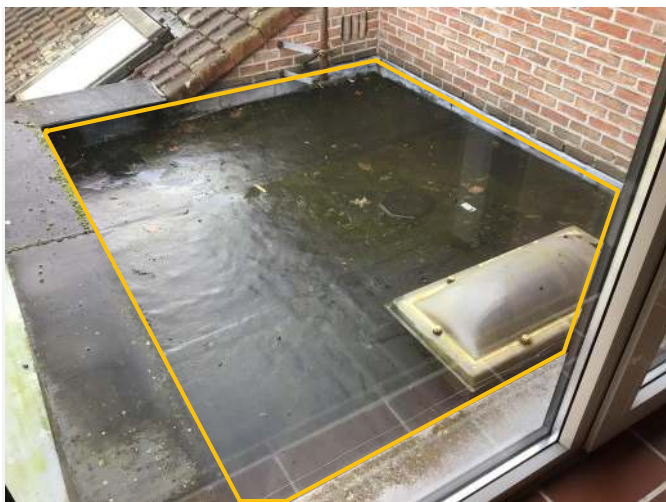
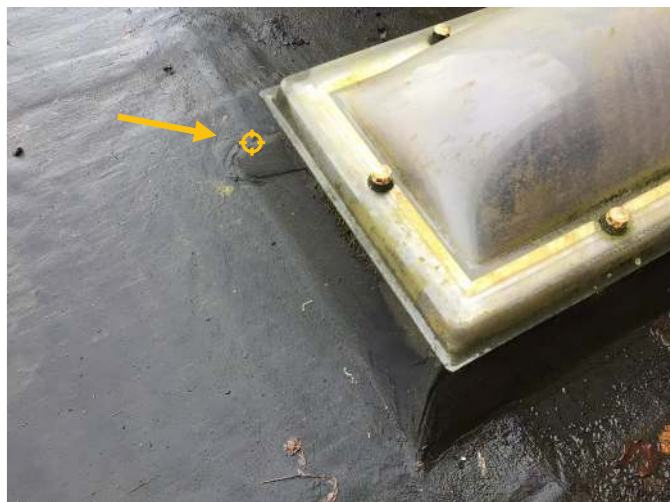
Fiche 10: bitumen dak

Geen asbest

#	Type	Referentie	Resultaat
10.1	Puntmonster	M01	Geen asbest
