Asbestinventarisatetest

Oostendestraat 6, 9000 Gent

Attestnummer : 20240923-000365.000

Uitgegeven op : 23.09.2024

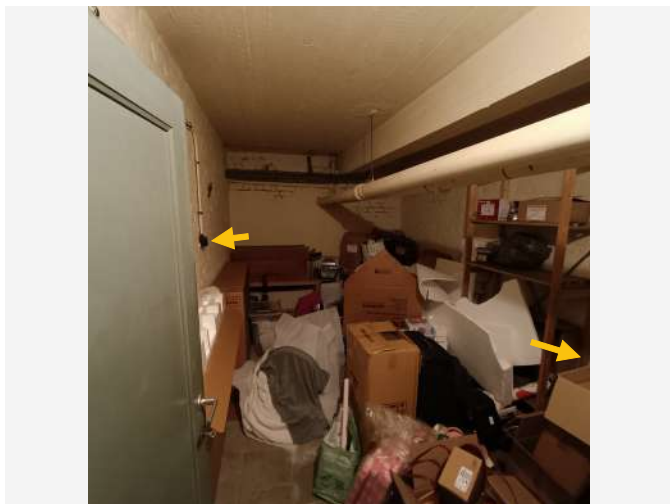
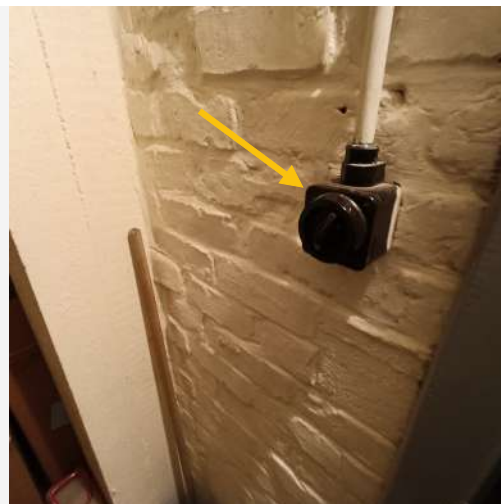
Het asbestmateriaal valt onder de mijlpaal van 2040.

Eindbeoordeling materiaalrisico	Laag materiaalrisico en/of verlaagde kans op vezelvrijgave
---------------------------------	--

Gebondenheid	Categorie 1: hechtgebonden in oorsprong
Asbestsoort (vezeltype)	Crocidoliet aanwezig
Asbestconcentratie	Laag (< 50%)
Afschermingsgraad van het gehele materiaal	Geheel of deels (ook) vrij aan de binnenlucht
Toestand van het materiaal	Onbeschadigd, niet verweerd

Beschrijving	Bakeliet in kelder
Omgeving	Binnen
Primaire drager	Communicatie en elektrische infrastructuur en uitrusting
Asbestmateriaal	Plaat, paneel, tablet - Type Bakeliet
Bindmiddel van asbestmateriaal	Kunststof of -hars
Gebondenheid op basis van bindmiddel	Hecht
Hoeveelheid (oppervlakte - dikte - aantal)	<ul style="list-style-type: none">• 0,01 m² - 0,50 cm - 1 stuk• 0,01 m² - 0,50 cm - 1 stuk
Totaal volume	< 0,001 m ³
Eenvoudig bereikbaar	Ja
Bevestigingswijze	<ul style="list-style-type: none">• Geschroefd
Identificatiemethode	Vaststelling zonder monsternamen
Destructieve handeling voor identificatie	Nee
Opmerking	<p>Het is moeilijk te bepalen of de bakeliettoepassingen in de woning ook effectief asbesthoudend zijn (het kan ook gaan om de asbestvrije variant).</p> <p>-Er werd geen monster genomen omw beschadiging aan een elektrisch gerelateerde toepassing, extra controle bij verwijdering van het verdacht materiaal. Vermoedelijk zullen de toepassingen verwijderd worden bij aanpassing van het elektriciteitsnetwerk.</p>

- Zorg voor een veilig beheer. Vermijd het beschadigen van het asbestmateriaal. Controleer de toestand jaarlijks op wijzigingen.

- Eenvoudige handelingen: mag via doe-het-zelf of door werknemer(s) met opleidingsattest eenvoudige handelingen
Schakelaars, stopcontacten en andere gelijkaardige toepassingen kunnen eenvoudig losgeschroefd worden --> EH doe-het-zelf. Afgesloten of verzegelde kast --> EH opgeleid techniker personeel 8u basisopleiding asbest.

Tellerkast : De toepassing dient verwijderd te worden door de netbeheerder, vermoedelijk word dit uitgevoerd wanneer de oude meterkast vervangen word door een digitale meter.

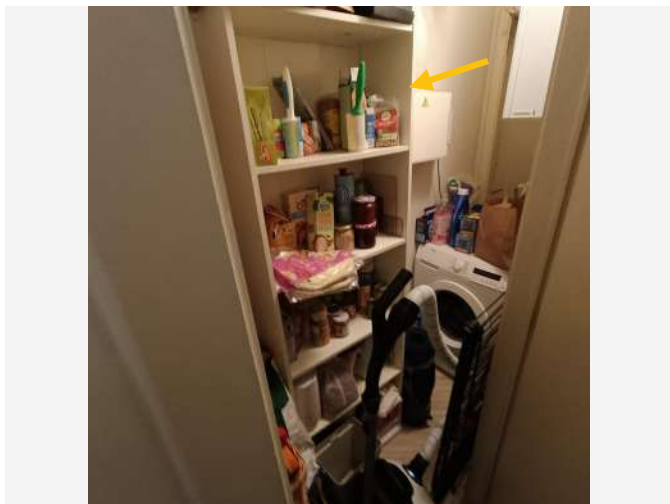
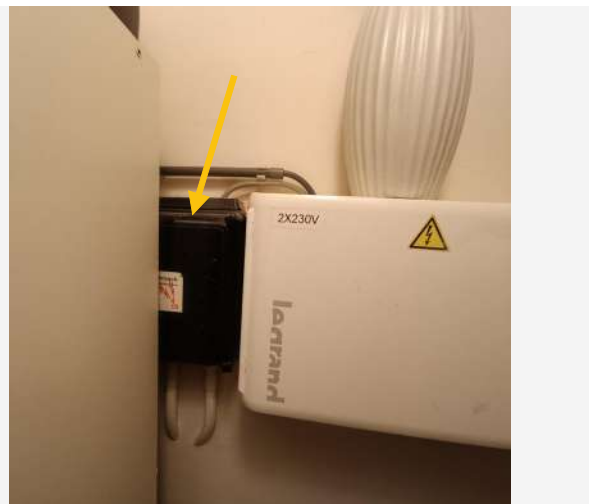
Het asbestmateriaal valt onder de mijlpaal van 2040.

Eindbeoordeling materiaalrisico	Laag materiaalrisico en/of verlaagde kans op vezelvrijgave
---------------------------------	--

Gebondenheid	Categorie 1: hechtgebonden in oorsprong
Asbestsoort (vezeltype)	Crocidoliet aanwezig
Asbestconcentratie	Laag (< 50%)
Afschermingsgraad van het gehele materiaal	Geheel of deels (ook) vrij aan de binnenlucht
Toestand van het materiaal	Onbeschadigd, niet verweerd

Beschrijving	Bakeliet schakelkast in berging
Omgeving	Binnen
Primaire drager	Communicatie en elektrische infrastructuur en uitrusting
Asbestmateriaal	Plaat, paneel, tablet - Type Bakeliet
Bindmiddel van asbestmateriaal	Kunststof of -hars
Gebondenheid op basis van bindmiddel	Hecht
Hoeveelheid (oppervlakte - dikte - aantal)	<ul style="list-style-type: none">• 0,09 m² - 0,50 cm - 1 stuk
Totaal volume	< 0,001 m ³
Eenvoudig bereikbaar	Ja
Bevestigingswijze	<ul style="list-style-type: none">• Geschroefd
Identificatiemethode	Vaststelling zonder monsternamen
Destructieve handeling voor identificatie	Nee
Opmerking	<p>Het is moeilijk te bepalen of de bakeliettoepassingen in de woning ook effectief asbesthoudend zijn (het kan ook gaan om de asbestvrije variant).</p> <p>-Er werd geen monster genomen owv beschadiging aan een elektrisch gerelateerde toepassing, extra controle bij verwijdering van het verdacht materiaal. Vermoedelijk zullen de toepassingen verwijderd worden bij aanpassing van het elektriciteitsnetwerk.</p>

- Zorg voor een veilig beheer. Vermijd het beschadigen van het asbestmateriaal. Controleer de toestand jaarlijks op wijzigingen.

- Eenvoudige handelingen: mag via doe-het-zelf of door werknemer(s) met opleidingsattest eenvoudige handelingen
Schakelaars, stopcontacten en andere gelijkaardige toepassingen kunnen eenvoudig losgeschroefd worden --> EH doe-het-zelf. Afgesloten of verzegelde kast --> EH opgeleid techniker personeel 8u basisopleiding asbest.

Tellerkast : De toepassing dient verwijderd te worden door de netbeheerder, vermoedelijk word dit uitgevoerd wanneer de oude meterkast vervangen word door een digitale meter.

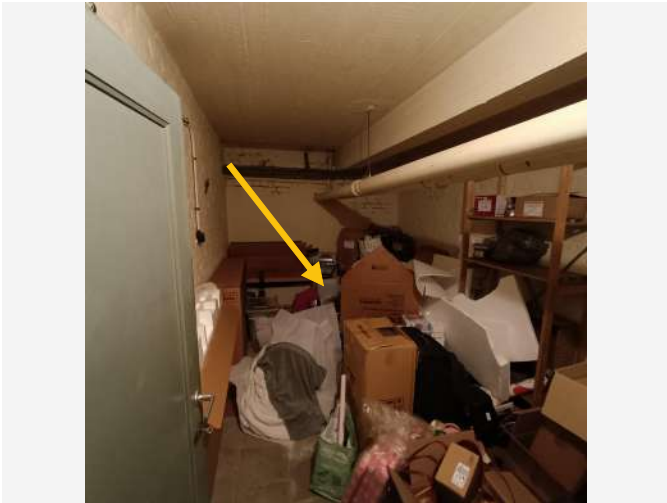
Tijdelijke beperking

Reden: Materiaal in opslag

Uitleg van de asbestdeskundige: Materialen/inboedel zijn in grote mate aanwezig. Vloer- en wanddelen konden niet volledig worden geïnspecteerd. Hierdoor zijn misschien verborgen asbestverdachte toepassingen aanwezig. De opdrachtgever blijkt redelijkerwijs niet in staat om het materiaal op korte termijn op te ruimen of te verwijderen. Het materiaal wordt pas verwijderd bij effectieve verhuis/verkoop. Termijn is onbekend.

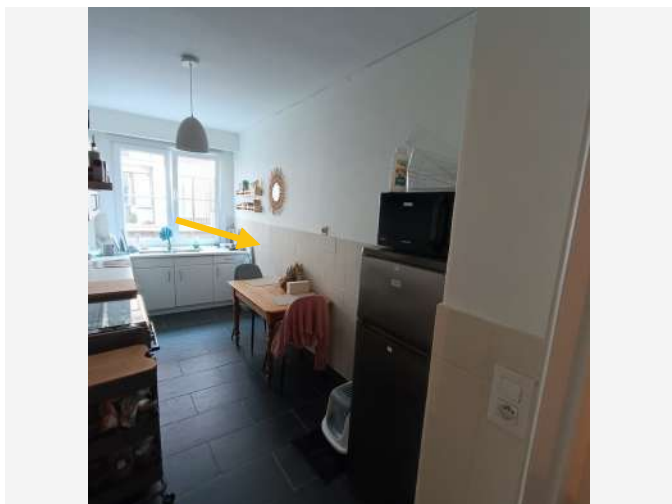
In het inspectieprotocol is een monstername van tegellijm verplicht om dit te identificeren als niet-asbesthoudend. Er waren geen facturen ter beschikking die bevestigen dat de tegels na 2001 waren geplaatst. Er waren geen bestaande beschadigingen aan de wandtegels om de lijm voldoende te kunnen inspecteren. Om dit af te toetsen is het aangewezen om bij eventuele renovatiewerken aan de tegels verder onderzoek/staalname te laten uitvoeren ter controle.

In uitzonderlijke gevallen kan de lijm waarmee deze zijn vastgehecht asbesthoudend zijn. Gezien het een niet-destructief

onderzoek betreft, werd er geen staal genomen. Bij afbraak van deze tegels, is het aangewezen deze lijm laag te laten analyseren op de aanwezigheid van asbest.

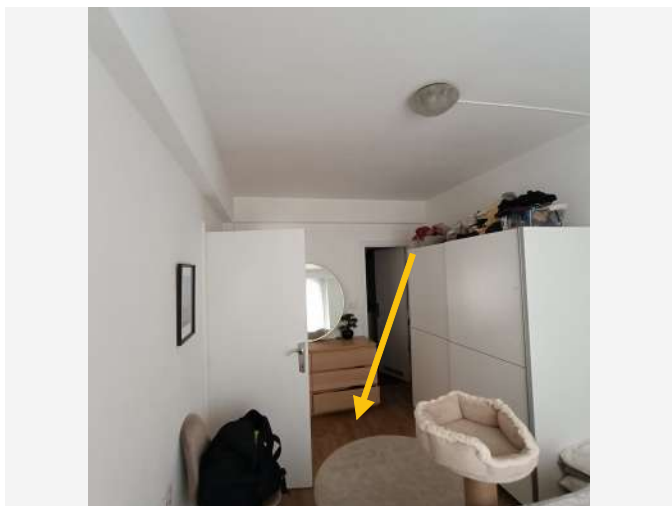
Vloeren van de slaapkamer en de berging zijn voorzien van een vloerbekleding (laminaat/soepele vinyl). Er is geen weet van onderliggende lagen. Bij ronnavatie is het aangewezen extra controle uit te voeren.

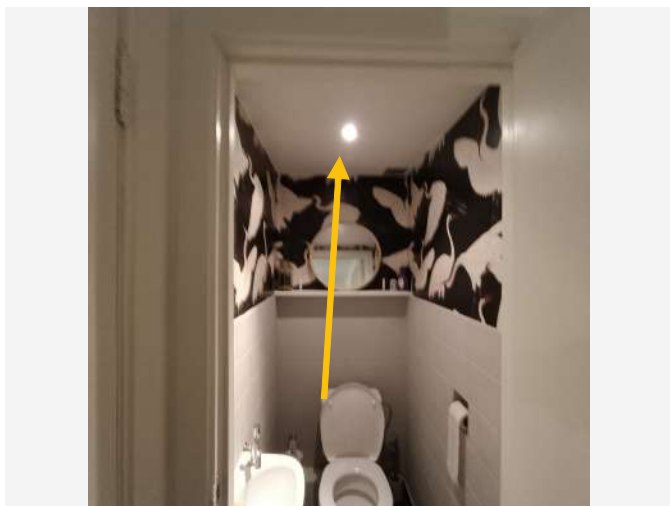
Het plafond in het toilet is afgewerkt met een vals/verlaagd plafond in plaatmateriaal. Het is niet duidelijk of er pleisterwerk aanwezig is achter deze valse plafonds, het is aangewezen om bijkomend onderzoek uit te voeren bij werken.

Het plafond bestaat uit gipsplaten. Zonder destructieve handeling is het niet mogelijk om na te gaan of er asbesthoudende materialen aanwezig zijn achter de plafondafwerking. Als bij sloop of renovatie blijkt dat er boven dit plafond nog pleisterwerk aanwezig is, moet dit bemonsterd worden.

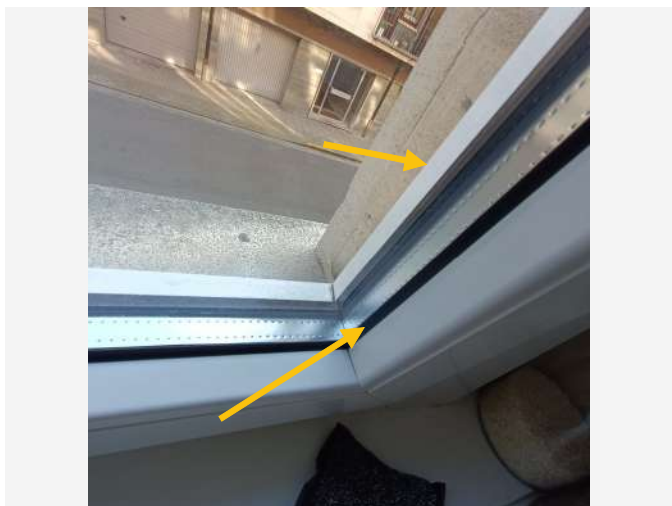
De gebruikte siliconen kit is niet asbestverdacht

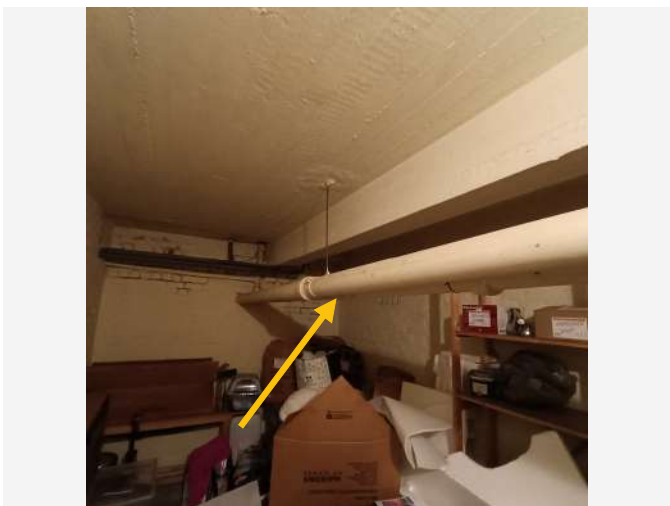
De afvoerleidingen in de privéruimte (kelder) behoren toe tot de gemeenschappelijke delen. Cementbuizen (geschilderd in dit geval) is een asbestverdacht materiaal.

Meld schade bij de VME /syndicus van het gebouw. Informatie / resultaten van deze toepassing kan u raadplegen/opvragen in het asbestattest gemeenschappelijke delen (indien beschikbaar)

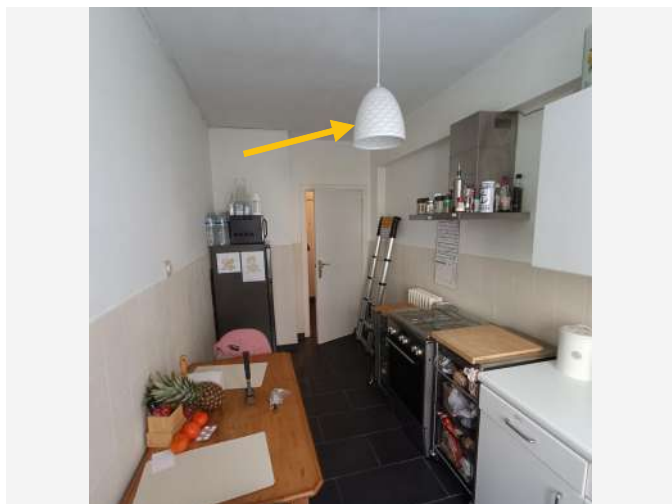
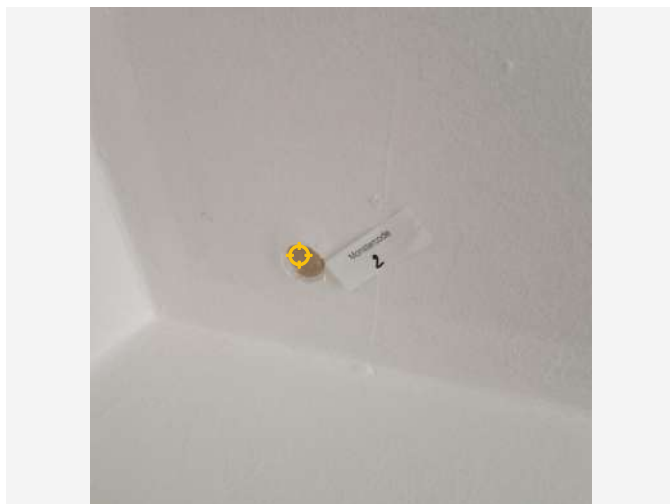
Fiche 9: Pleisterwerk plafonds

Geen asbest

#	Type	Referentie	Resultaat
9.1	Mengmonster	2	Geen asbest

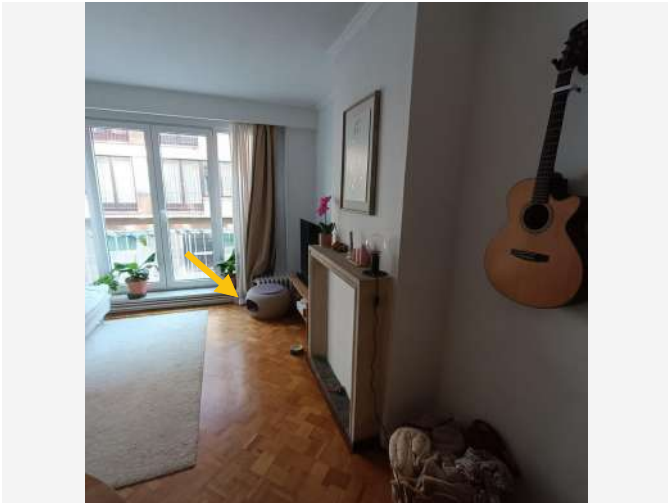
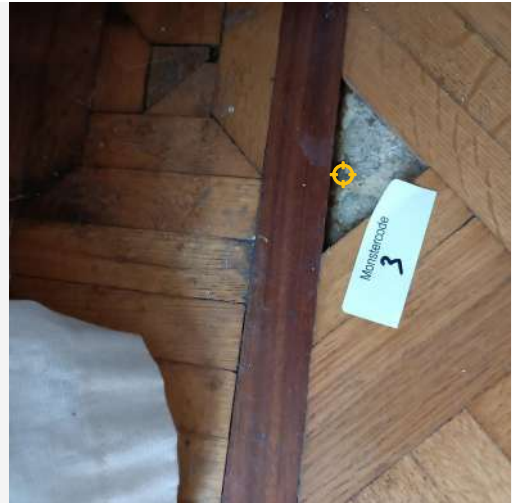
Fiche 10: Parketlijm woonkamer

Geen asbest

#	Type	Referentie	Resultaat
10.1	Puntmonster	3	Geen asbest

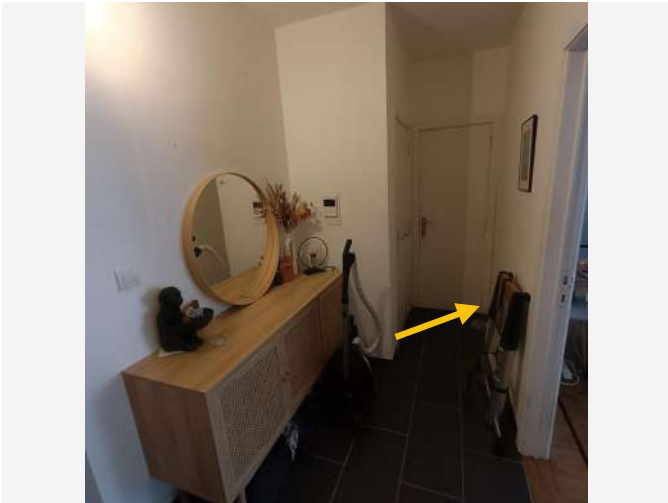
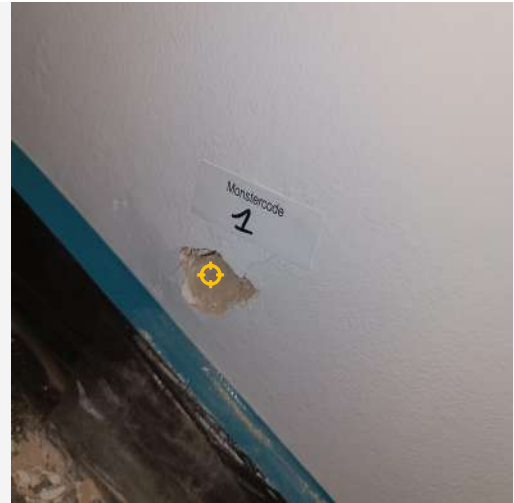
Geen asbest

#	Type	Referentie	Resultaat
11.1	Mengmonster	1	Geen asbest
