Asbestinventarisatetest

Waregemstraat 38, 9870 Zulte

Attestnummer : 20240619-000636.002

Niet-asbestveilig

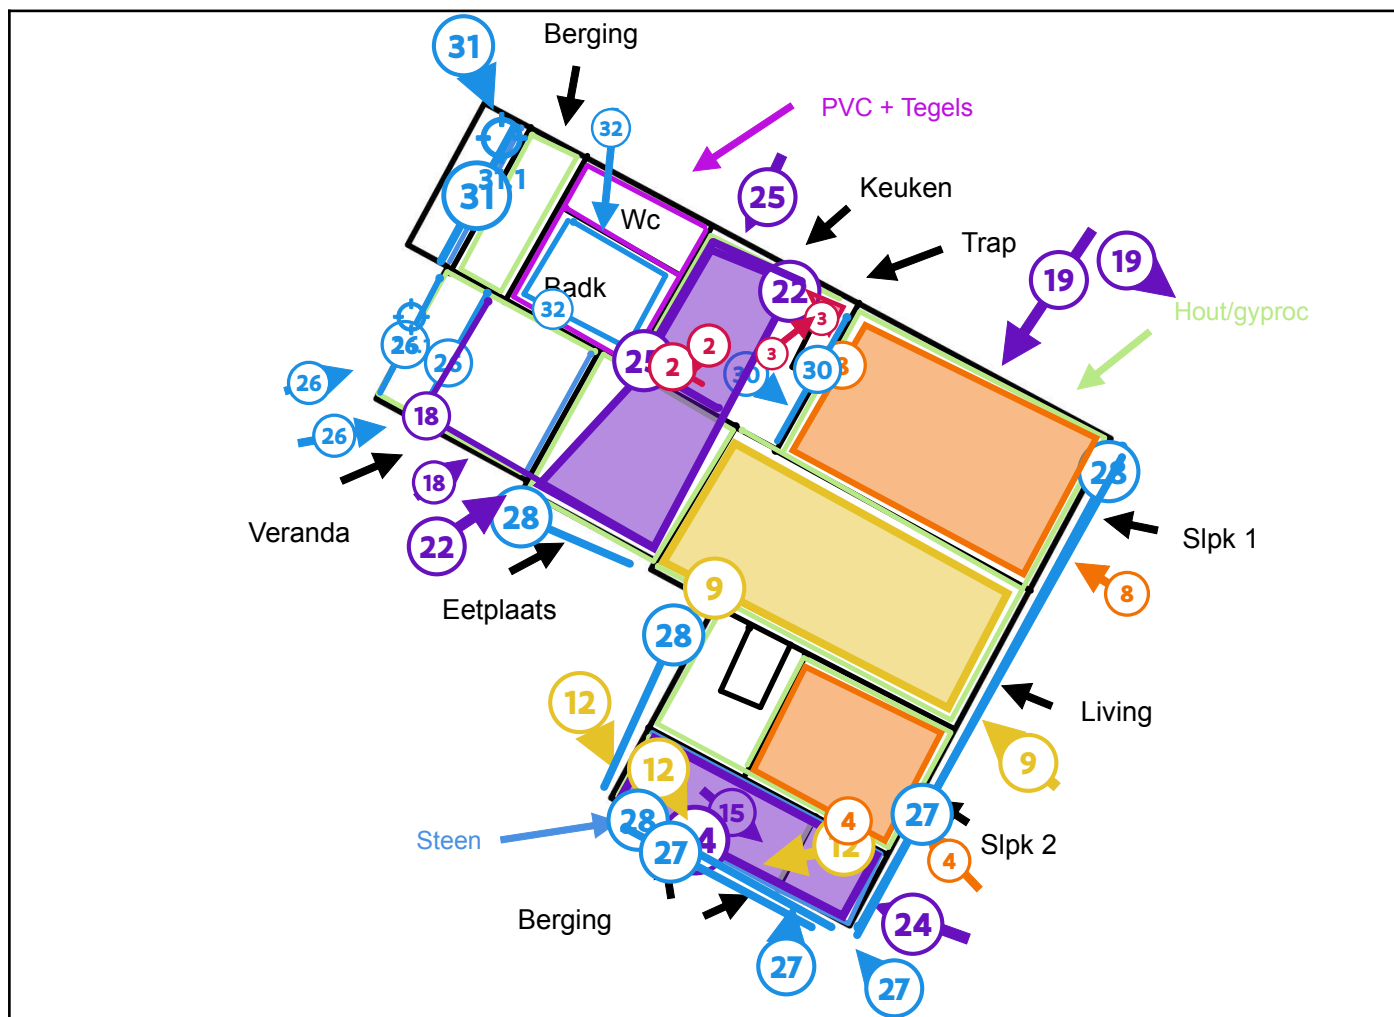
Plan 1.1: Woning gelijkvloers

Beschrijving	Type	Actie
2. Geluidslap spoelbak keuken	Asbestmateriaal	Dringend verwijderen
3. Vloerbedekking trap	Asbestmateriaal	Dringend verwijderen
4. Vloerbekleding slaapkamer	Asbestmateriaal	Verwijderen
8. Vloerbekleding slaapkamer	Asbestmateriaal	Verwijderen
9. Tegellijn living	Asbestmateriaal	Zorgvuldig beheren
12. Bakeliet	Asbestmateriaal	Zorgvuldig beheren
15. Constructie in berging	Beperking	-

18. Houten afwerking binnenwanden	Advies	-
19. Houten binnenwanden	Advies	-
22. Tegellijm woning	Advies	-
24. Tegels + tegellijm	Advies	-
25. Tegellijm keuken	Advies	-
26. Deksteen natuursteen	Geen asbest	-
26.1 Code: 240613/4	Puntmonster	-
27. Venstertablet woning	Geen asbest	-
28. Mastiek buitenschrijnwerk	Geen asbest	-
30. Pleisterwerk binnenwand	Geen asbest	-
31. Betonplaat tuinhok	Geen asbest	-
31.1 Code: 240613/2	Puntmonster	-
32. Tegellijm badkamer	Geen asbest	-

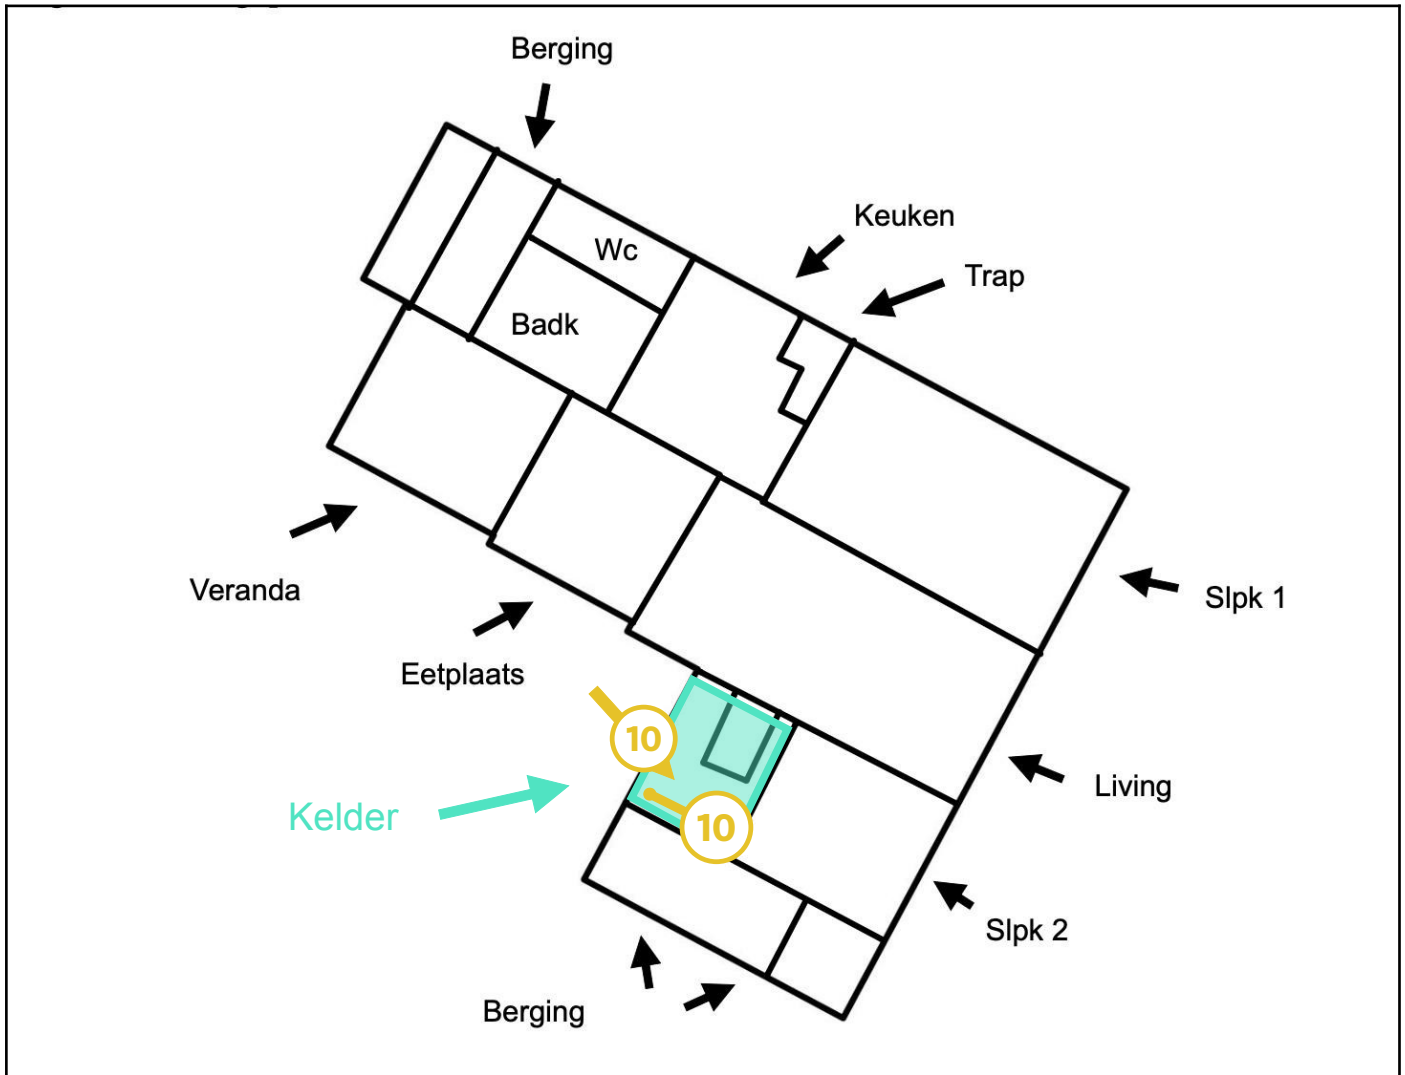
Plan 1.5: Woning kelder

Beschrijving	Type	Actie
10. Golplaten in kelder	Asbestmateriaal	Zorgvuldig beheren

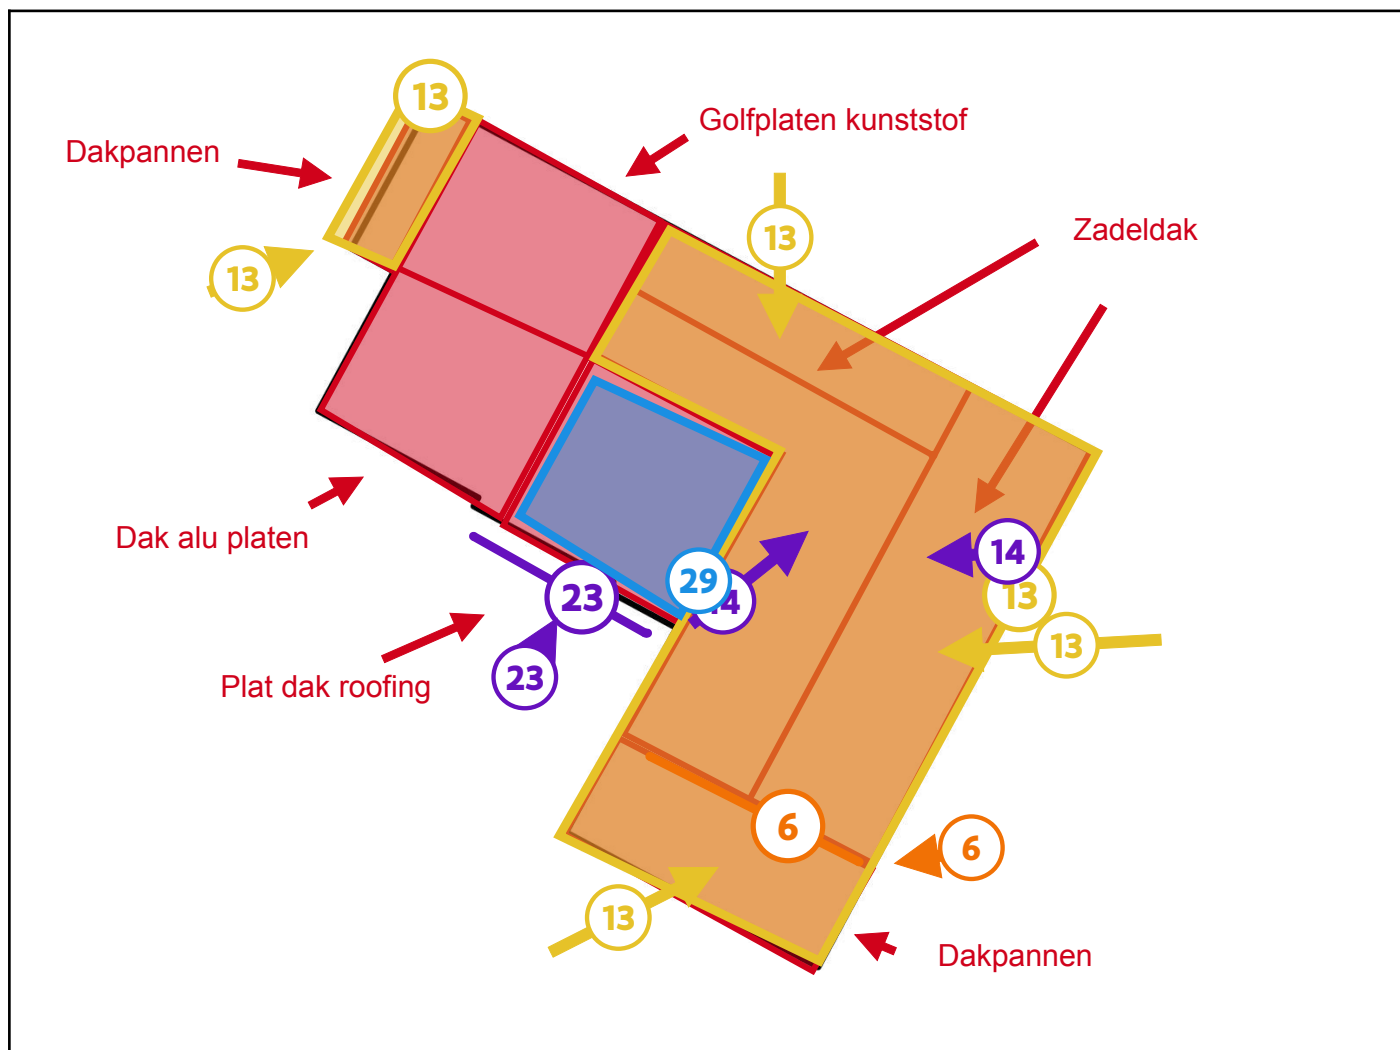
Plan 1.6: Woning dakplan

Beschrijving	Type	Actie
6. Leien rand zadeldak	Asbestmateriaal	Verwijderen
13. Onderdak woning	Asbestmateriaal	Zorgvuldig beheren
14. Schoorsteen	Beperking	-
23. Leien gevel	Advies	-
29. Roofing plat dak	Geen asbest	-

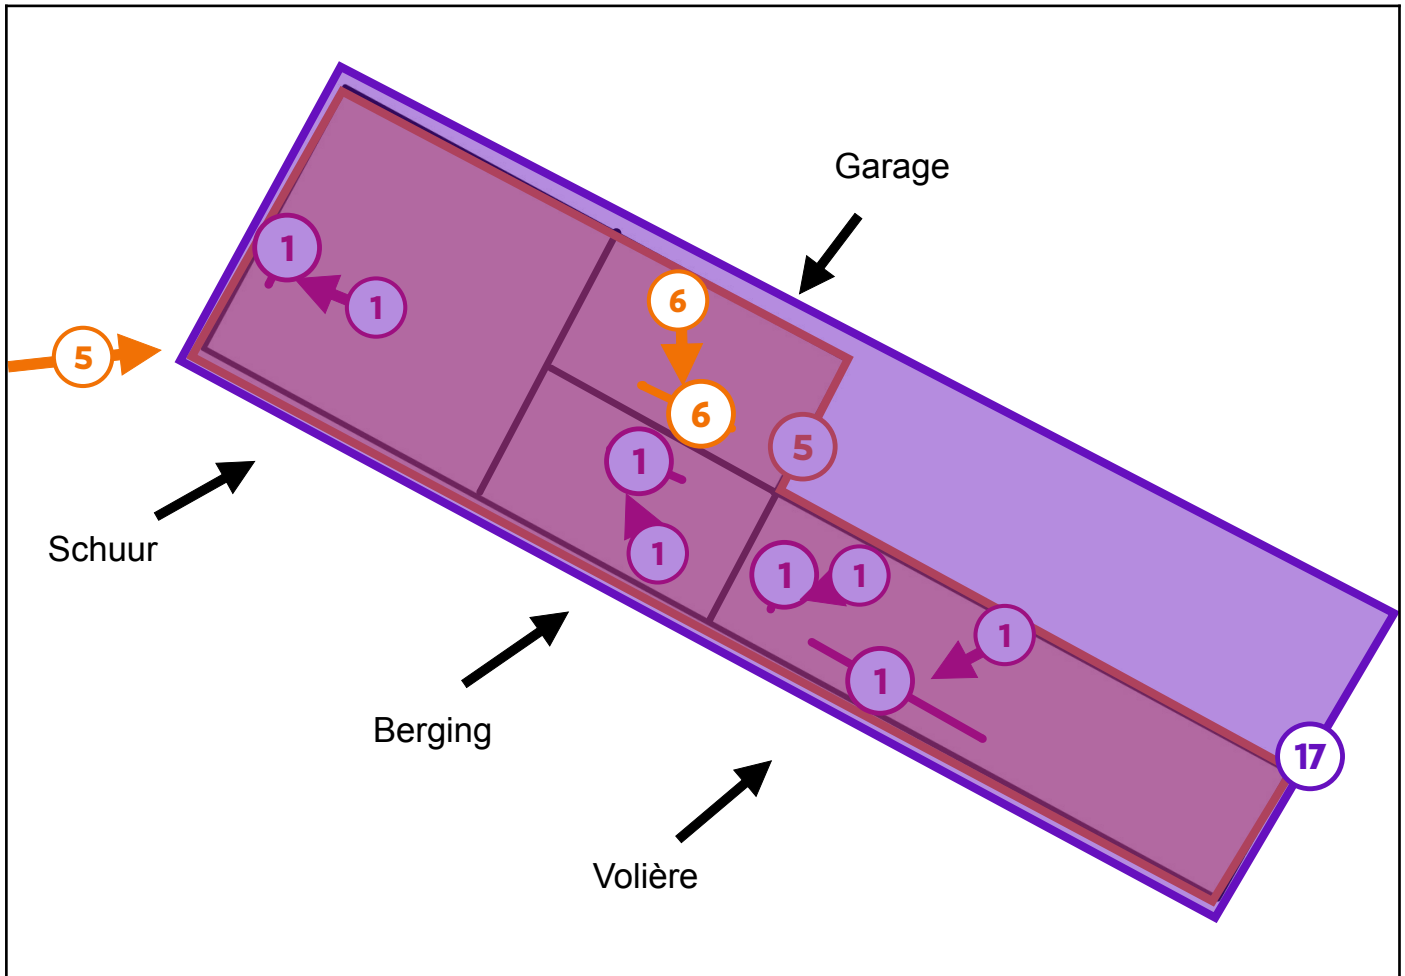
Plan 2.1: Schuur plan

Beschrijving	Type	Actie
1. Restanten golfplaten en onderdakplaten	Asbestmateriaal	Dringend verwijderen
5. Golfplaten schuur/garage	Asbestmateriaal	Verwijderen
6. Leien rand zadeldak	Asbestmateriaal	Verwijderen
17. Overwoekerd gebouw	Beperking	-

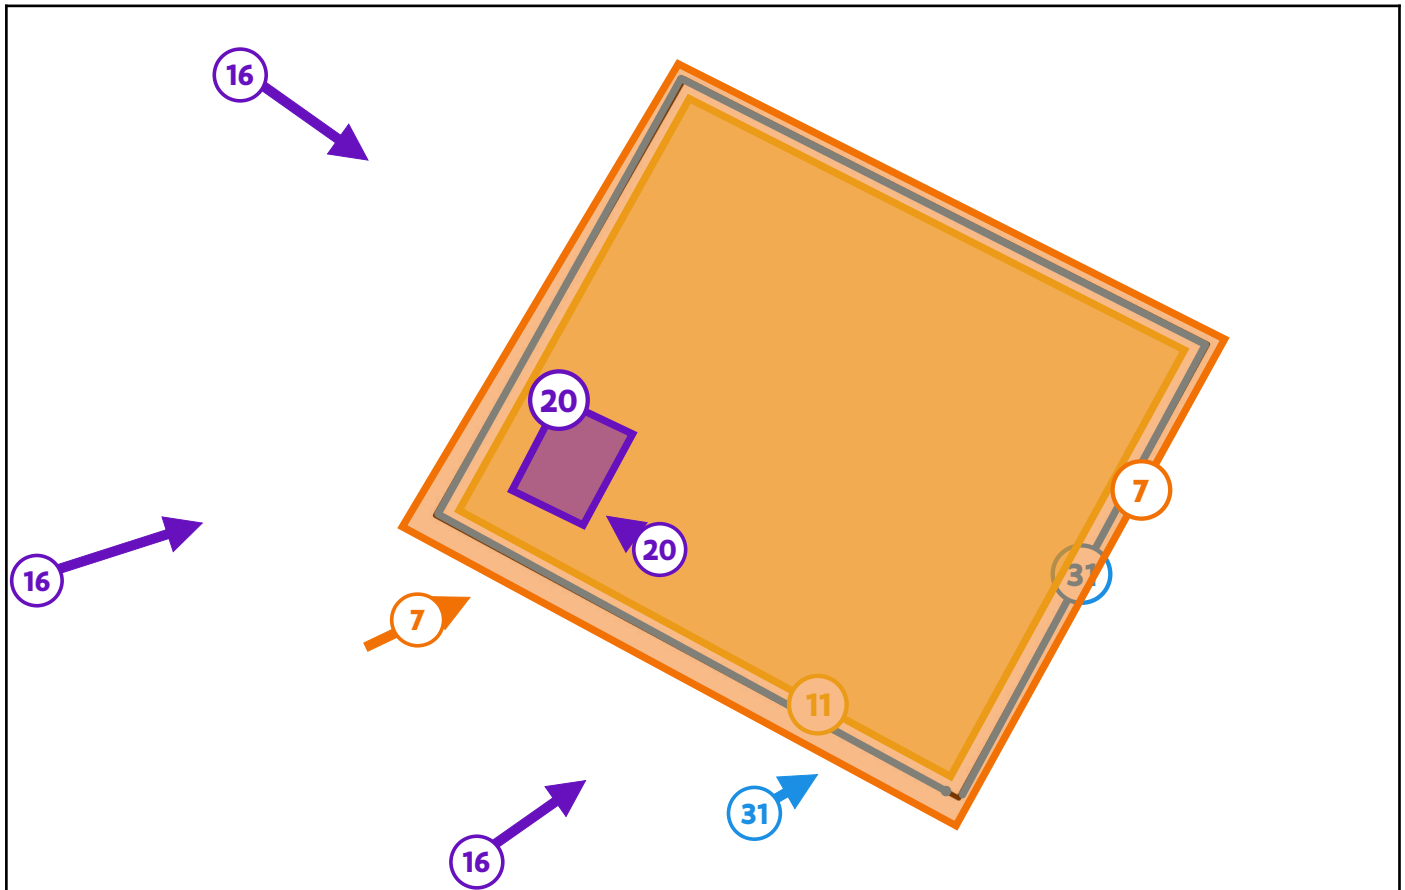
Plan 3.1: Tuinberging plan

Beschrijving	Type	Actie
7. Golfplaten tuinberging	Asbestmateriaal	Verwijderen
11. Onderdak tuinhuis	Asbestmateriaal	Zorgvuldig beheren
16. Overwoekering	Beperking	-
20. Pakkingen en dichtingen	Advies	-
31. Betonplaat tuinhok	Geen asbest	-

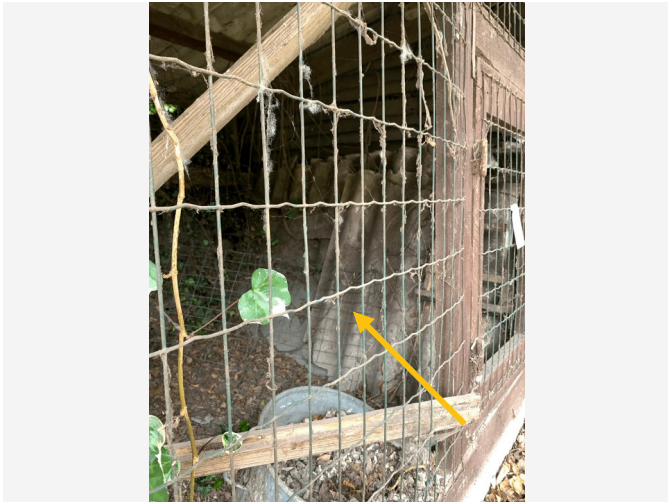
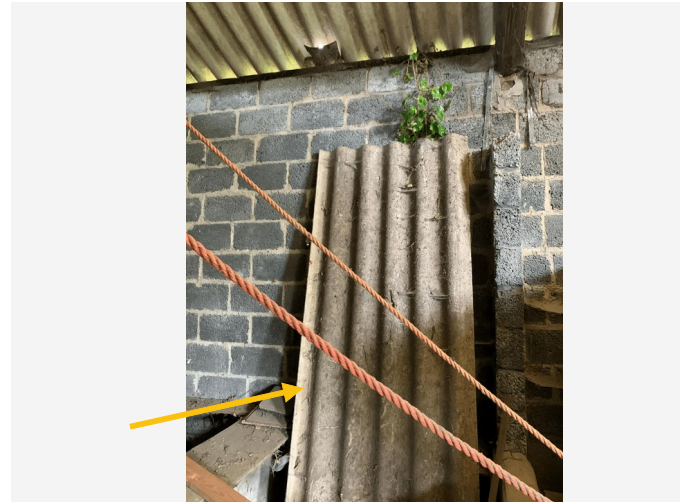
Fiche 1: Restanten golfplaten en onderdakplaten

Beschrijving	Restanten golfplaten en onderdakplaten
Type afvalstof	Betreft stock-voorraad of gedemonteerde asbestmaterialen
Aanwezige resten	Heel veel restanten van golfplaten en onderdakplaten aangetroffen in de schuur, garage en volière.
Omgeving	Buiten
Primaire drager	Vloer
Asbestmaterialen	<ul style="list-style-type: none">• Plaat, paneel, tablet - Type Menuiserite• Verloren bekisting - Golfplaat
Bindmiddel van asbestmateriaal	Cement
Gebondenheid op basis van bindmiddel	Hecht
Hoeveelheid (gewicht - aantal)	<ul style="list-style-type: none">• 10,00 kg - 10 stuks
Totaal gewicht	100,00 kg
Eenvoudig bereikbaar	Ja
Identificatiemethode	Vaststelling zonder monstername

Dringend verwijderen

- Verwijder het asbestafval.

- Eenvoudige handelingen: enkel door erkend asbestverwijderaar
Gezien de hoeveelheid losse materialen laten verwijderen door erkend asbestverwijderaar samen met de andere toepassingen.

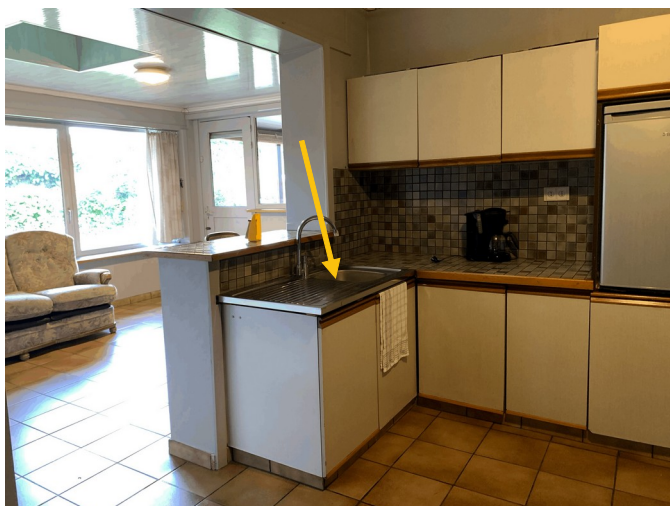
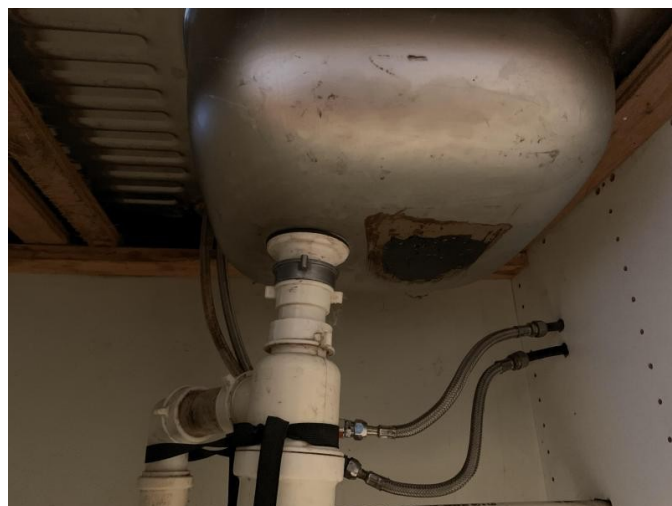
Eindbeoordeling materiaalrisico	Hoog materiaalrisico en/of hoge kans op vezelvrijgave
---------------------------------	---

Gebondenheid	Categorie 1: hechtgebonden in oorsprong
Asbestsoort (vezeltype)	Crocidoliet aanwezig
Asbestconcentratie	Laag (< 50%)
Afschermingsgraad van het gehele materiaal	Geheel of deels (ook) vrij aan de binnenlucht
Toestand van het materiaal	Zwaar beschadigd, zwaar verweerd

Beschrijving	Geluidslap spoelbak keuken
Omgeving	Binnen
Primaire drager	Sanitaire infrastructuur en uitrusting (toe- en afvoer)
Asbestmateriaal	In-situ afwerkingslagen - Smeerlaag
Bindmiddel van asbestmateriaal	Bitumen (roofing, teer, asfalt)
Gebondenheid op basis van bindmiddel	Hecht
Hoeveelheid (oppervlakte - dikte - aantal)	<ul style="list-style-type: none">• 0,50 m² - 0,50 cm - 1 stuk
Totaal volume	0,003 m ³
Eenvoudig bereikbaar	Ja
Bevestigingswijze	<ul style="list-style-type: none">• Verlijmd, ingegoten, versmeerd
Identificatiemethode	Vaststelling zonder monstername Motivatie: Op vraag van de eigenaar-opdrachtgever werd geen monstername uitgevoerd
Destructieve handeling voor identificatie	Nee

Dringend verwijderen

- Verwijder dit asbestmateriaal zo snel mogelijk. Volg de toestand goed op.

- Eenvoudige handelingen: mag via doe-het-zelf of door werknemer(s) met opleidingsattest eenvoudige handelingen
Verwijder de spoelbak en verpak in dubbele plastic en voer af naar containerpark of asbestsaneerder.

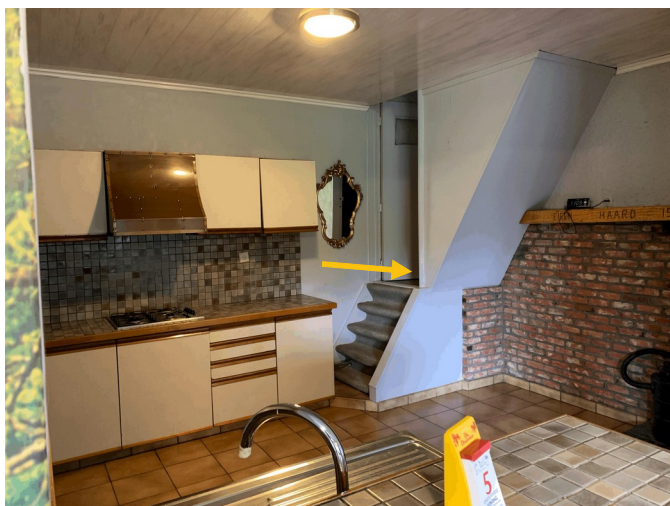
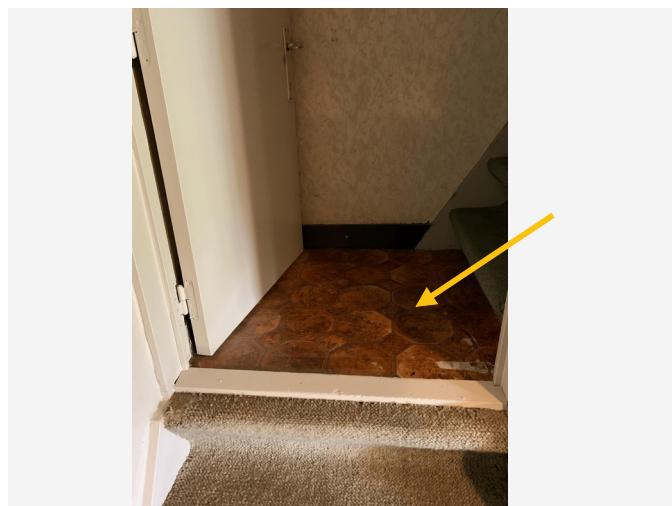
Eindbeoordeling materiaalrisico	Hoog materiaalrisico en/of hoge kans op vezelvrijgave
---------------------------------	---

Gebondenheid	Categorie 2: niet-hechtgebonden met matrix
Asbestsoort (vezeltype)	Crocidoliet aanwezig
Asbestconcentratie	Hoog ($\geq 50\%$)
Afschermingsgraad van het gehele materiaal	Geheel of deels (ook) vrij aan de binnenlucht
Toestand van het materiaal	Licht beschadigd, licht verweerd. Intact materiaal type Pical – asbestboard of categorie III 'gebondenheid'

Beschrijving	Vloerbedekking trap
Omgeving	Binnen
Primaire drager	Vloer
Asbestmateriaal	Prefab - afwerking - Vloerzeil
Bindmiddel van asbestmateriaal	Karton - papier - viltachtig
Gebondenheid op basis van bindmiddel	Niet-hechtgebonden
Hoeveelheid (oppervlakte - aantal)	<ul style="list-style-type: none">• 1,00 m² - 1 stuk
Totale oppervlakte	1,00 m ²
Eenvoudig bereikbaar	Ja
Bevestigingswijze	<ul style="list-style-type: none">• Onbekend
Identificatiemethode	Vaststelling zonder monstername Motivatie: Op vraag van de eigenaar-opdrachtgever werd geen monstername uitgevoerd
Destructieve handeling voor identificatie	Nee

Dringend verwijderen

- Verwijder dit asbestmateriaal zo snel mogelijk. Volg de toestand goed op.

- Hermetische zone (erkend asbestverwijderaars)
Vermoedelijk (deels) verlijmd aan de vloer, enkel te verwijderen in hermetische zone.

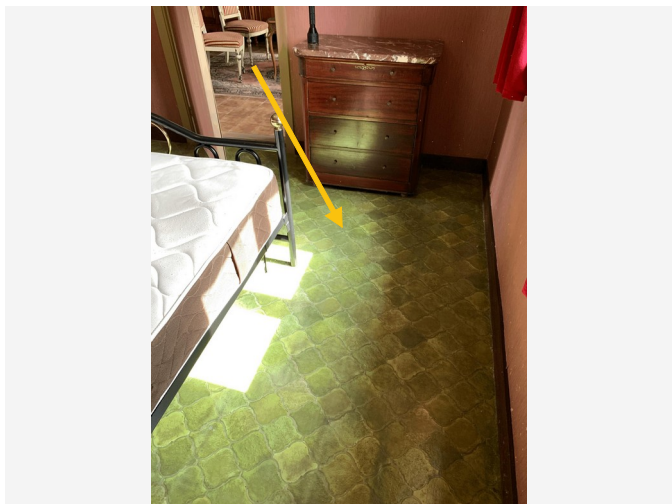
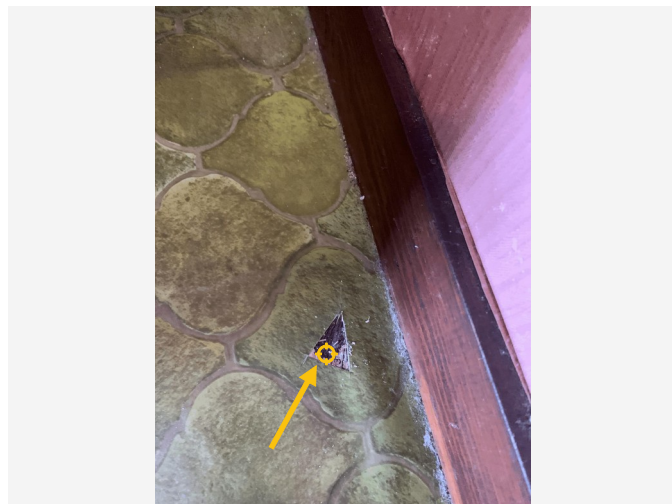
Eindbeoordeling materiaalrisico	Verhoogd materiaalrisico en/of verhoogde kans op vezelvrijgave
---------------------------------	--

Gebondenheid	Categorie 2: niet-hechtgebonden met matrix
Asbestsoort (vezeltype)	Alleen chrysotiel
Asbestconcentratie	Hoog ($\geq 50\%$)
Afschermingsgraad van het gehele materiaal	Geheel of deels (ook) vrij aan de binnenlucht
Toestand van het materiaal	Licht beschadigd, licht verweerd. Intact materiaal type Pical – asbestboard of categorie III 'gebondenheid'

#	Type	Referentie	Resultaat
4.1	Puntmonster	240613/5	Chrysotiel

Beschrijving	Vloerbekleding slaapkamer
Omgeving	Binnen
Primaire drager	Vloer
Asbestmateriaal	Prefab - afwerking - Vloerzeil
Bindmiddel van asbestmateriaal	Karton - papier - viltachtig
Gebondenheid op basis van bindmiddel	Niet-hechtgebonden
Hoeveelheid (oppervlakte - aantal)	<ul style="list-style-type: none">• 20,03 m² - 1 stuk
Totale oppervlakte	20,03 m ²
Eenvoudig bereikbaar	Ja
Bevestigingswijze	<ul style="list-style-type: none">• Onbekend
Identificatiemethode	Vaststelling met monstername
Destructieve handeling voor identificatie	Nee
Opmerking	In de kartonnen onderlaag.

Verwijderen

- Zorg voor een veilig beheer. Vermijd het beschadigen van het asbestmateriaal. Controleer de toestand jaarlijks op wijzigingen.
- Zorg voor een veilig beheer en verwijder dit asbestmateriaal wanneer het bij werken eenvoudig bereikbaar wordt. Controleer de toestand jaarlijks op wijzigingen.

- Hermetische zone (erkend asbestverwijderaar)
Vermoedelijk (deels) verlijmd aan de vloer, enkel te verwijderen in hermetische zone.

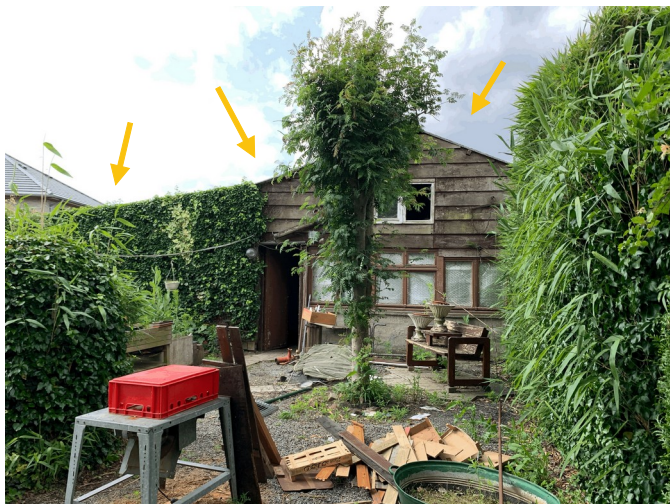
Eindbeoordeling materiaalrisico	Laag materiaalrisico en/of verlaagde kans op vezelvrijgave
---------------------------------	--

Gebondenheid	Categorie 1: hechtgebonden in oorsprong
Asbestsoort (vezeltype)	Crocidoliet aanwezig
Asbestconcentratie	Laag (< 50%)
Afschermingsgraad van het gehele materiaal	Geheel of deels vrij aan de buitenlucht
Toestand van het materiaal	Licht beschadigd, licht verweerd. Intact materiaal type Pical – asbestboard of categorie III 'gebondenheid'

Beschrijving	Golfplaten schuur/garage
Omgeving	Grenst aan binnen- en buitenlucht
Primaire drager	Schuin dak
Asbestmateriaal	Dak- en gevelbekleding - Golfplaat
Bindmiddel van asbestmateriaal	Cement
Gebondenheid op basis van bindmiddel	Hecht
Hoeveelheid (oppervlakte - aantal)	• 120,00 m ² - 1 stuk
Totale oppervlakte	120,00 m ²
Eenvoudig bereikbaar	Ja
Bevestigingswijze	• Geschroefd
Identificatiemethode	Vaststelling zonder monsternamen
Destructieve handeling voor identificatie	Nee

Verwijderen

- Zorg voor een veilig beheer en verwijder dit asbestmateriaal wanneer het bij werken eenvoudig bereikbaar wordt. Controleer de toestand jaarlijks op wijzigingen.
- Hemelwater dat afspoelt van asbestcement daken of gevels kan asbestdeeltjes bevatten. Gebruik het enkel voor gesloten circuits (bv. spoelen toiletten). Reinig na het vervangen van het dak of de gevel de dakgoten en regenwaterput of -ton om asbesthoudend sediment of slib te verwijderen

- Eenvoudige handelingen: enkel door erkend asbestverwijderaar
Laat enkel verwijderen door erkend asbestverwijderaar.
Kunnen enkel verwijderd worden door bijkomende handelingen (verwijderen van verwoekering).

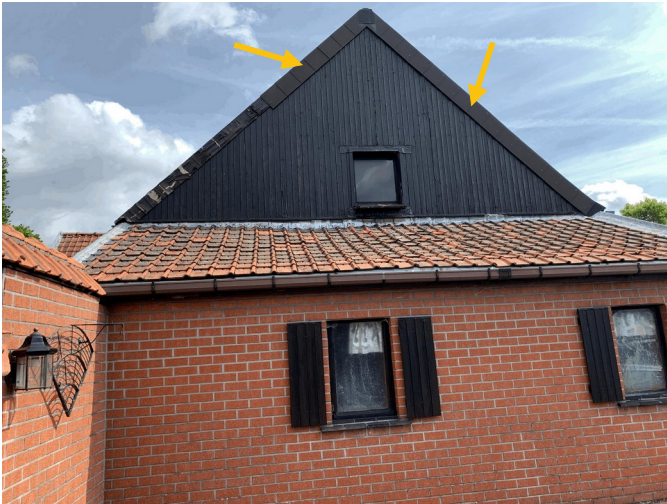
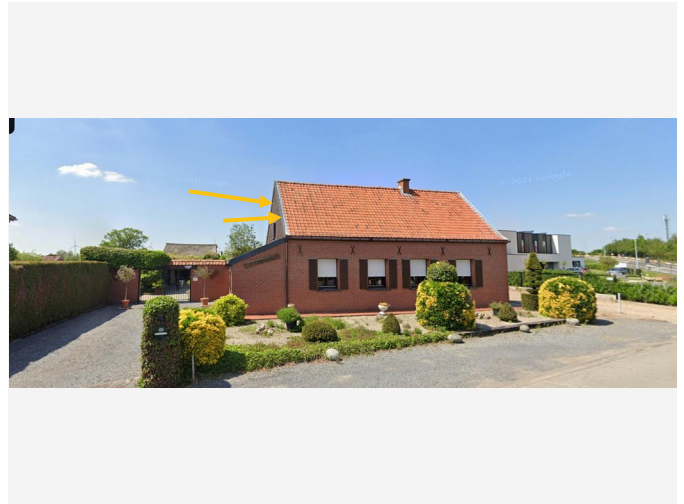
Eindbeoordeling materiaalrisico	Laag materiaalrisico en/of verlaagde kans op vezelvrijgave
---------------------------------	--

Gebondenheid	Categorie 1: hechtgebonden in oorsprong
Asbestsoort (vezeltype)	Crocidoliet aanwezig
Asbestconcentratie	Laag (< 50%)
Afschermingsgraad van het gehele materiaal	Geheel of deels vrij aan de buitenlucht
Toestand van het materiaal	Onbeschadigd, niet verweerd

Beschrijving	Leien rand zadeldak
Omgeving	Buiten
Primaire drager	Schuin dak
Asbestmateriaal	Dak- en gevelbekleding - Lei, shingle
Bindmiddel van asbestmateriaal	Cement
Gebondenheid op basis van bindmiddel	Hecht
Hoeveelheid (oppervlakte - aantal)	<ul style="list-style-type: none">• 4,00 m² - 1 stuk
Totale oppervlakte	4,00 m ²
Eenvoudig bereikbaar	Ja
Bevestigingswijze	<ul style="list-style-type: none">• Genageld, geniet
Identificatiemethode	Vaststelling zonder monstername
Destructieve handeling voor identificatie	Nee
Opmerking	Leien aan het zadeldak van de woning.

Verwijderen

- Zorg voor een veilig beheer. Vermijd het beschadigen van het asbestmateriaal. Controleer de toestand jaarlijks op wijzigingen.
- Zorg voor een veilig beheer en verwijder dit asbestmateriaal wanneer het bij werken eenvoudig bereikbaar wordt. Controleer de toestand jaarlijks op wijzigingen.
- Hemelwater dat afspoelt van asbestcement daken of gevels kan asbestdeeltjes bevatten. Gebruik het enkel voor gesloten circuits (bv. spoelen toiletten). Reinig na het vervangen van het dak of de gevel de dakgoten en regenwaterput of -ton om asbesthoudend sediment of slib te verwijderen

- Eenvoudige handelingen: enkel door erkend asbestverwijderaar
Laat leien aan het dak verwijderen door erkend verwijderaar (dakwerker).

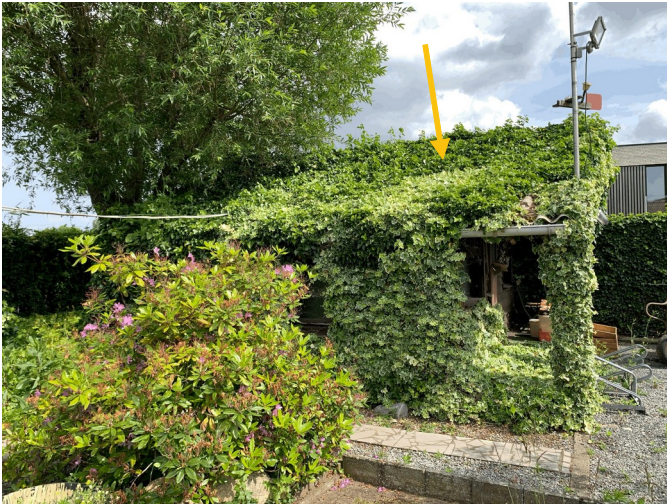
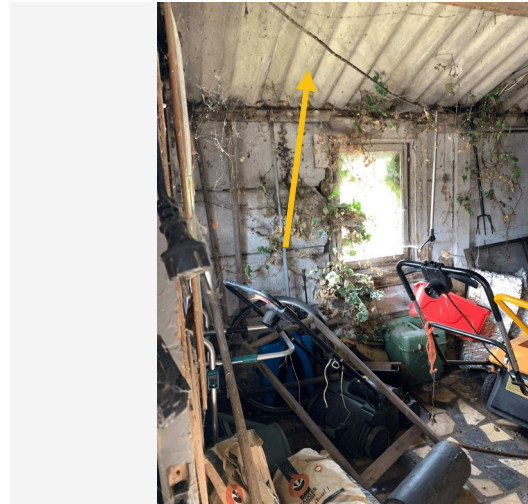
Eindbeoordeling materiaalrisico	Laag materiaalrisico en/of verlaagde kans op vezelvrijgave
---------------------------------	--

Gebondenheid	Categorie 1: hechtgebonden in oorsprong
Asbestsoort (vezeltype)	Crocidoliet aanwezig
Asbestconcentratie	Laag (< 50%)
Afschermingsgraad van het gehele materiaal	Geheel of deels vrij aan de buitenlucht
Toestand van het materiaal	Licht beschadigd, licht verweerd. Intact materiaal type Pical – asbestboard of categorie III 'gebondenheid'

Beschrijving	Golfplaten tuinberging
Omgeving	Buiten
Primaire drager	Schuin dak
Asbestmateriaal	Dak- en gevelbekleding - Golfplaat
Bindmiddel van asbestmateriaal	Cement
Gebondenheid op basis van bindmiddel	Hecht
Hoeveelheid (oppervlakte - aantal)	<ul style="list-style-type: none">• 60,00 m² - 1 stuk
Totale oppervlakte	60,00 m ²
Eenvoudig bereikbaar	Nee <ul style="list-style-type: none">• Het asbestmateriaal is bedekt (uitgezonderd laag verf, coating, behang, kunststof, textiel) en het wegnemen van het bedekkende materiaal kan niet zonder het bedekkende materiaal te beschadigen.
Bevestigingswijze	<ul style="list-style-type: none">• Onbekend
Identificatiemethode	Vaststelling zonder monstername
Destructieve handeling voor identificatie	Nee

Verwijderen

- Zorg voor een veilig beheer. Vermijd het beschadigen van het asbestmateriaal. Controleer de toestand jaarlijks op wijzigingen.
- Zorg voor een veilig beheer en verwijder dit asbestmateriaal wanneer het bij werken eenvoudig bereikbaar wordt. Controleer de toestand jaarlijks op wijzigingen.
- Hemelwater dat afspoelt van asbestcement daken of gevels kan asbestdeeltjes bevatten. Gebruik het enkel voor gesloten circuits (bv. spoelen toiletten). Reinig na het vervangen van het dak of de gevel de dakgoten en regenwaterput of -ton om asbesthoudend sediment of slib te verwijderen

- Eenvoudige handelingen: enkel door erkend asbestverwijderaar
Laat enkel verwijderen door erkend asbestverwijderaar i.c.m. de asbesthoudende onderdak.
Kunnen enkel verwijderd worden door bijkomende handelingen (verwijderen van verwoekering).

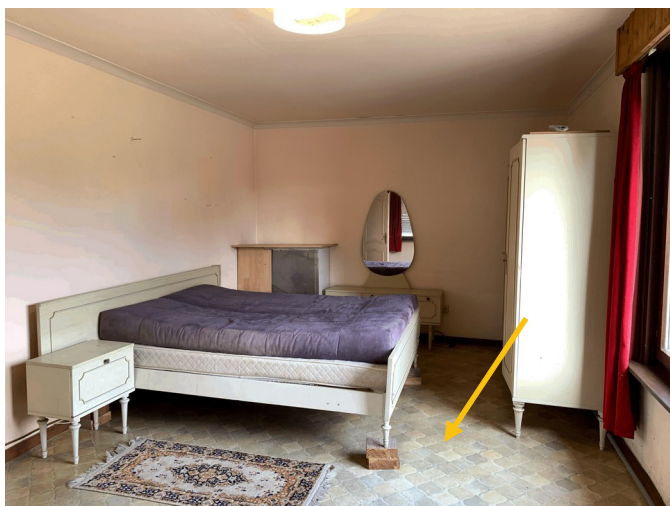
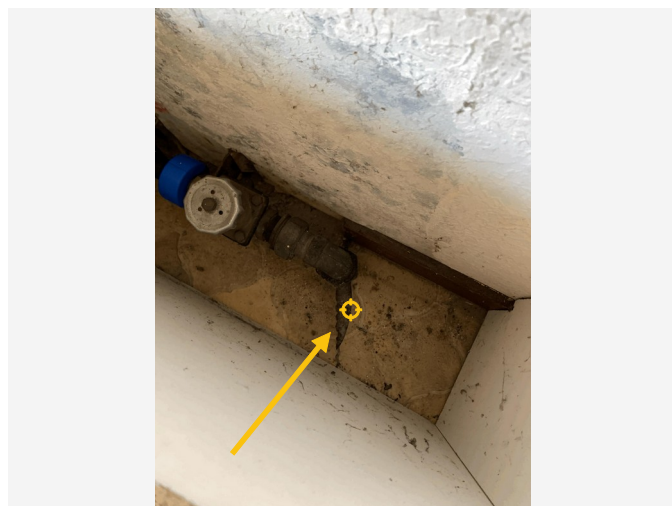
Beschrijving	Vloerbekleding slaapkamer
Omgeving	Binnen
Primaire drager	Vloer
Asbestmateriaal	Prefab - afwerking - Vloerzeil
Bindmiddel van asbestmateriaal	Karton - papier - viltachtig
Gebondenheid op basis van bindmiddel	Niet-hechtgebonden
Hoeveelheid (oppervlakte - aantal)	<ul style="list-style-type: none">• 30,00 m² - 1 stuk
Totale oppervlakte	30,00 m ²
Eenvoudig bereikbaar	Ja
Bevestigingswijze	<ul style="list-style-type: none">• Onbekend
Identificatiemethode	Vaststelling met monstername
Destructieve handeling voor identificatie	Nee
Opmerking	Asbest in kartonnen onderlaag.

Verwijderen

- Zorg voor een veilig beheer. Vermijd het beschadigen van het asbestmateriaal. Controleer de toestand jaarlijks op wijzigingen.
- Zorg voor een veilig beheer en verwijder dit asbestmateriaal wanneer het bij werken eenvoudig bereikbaar wordt. Controleer de toestand jaarlijks op wijzigingen.

- Hermetische zone (erkend asbestverwijderaar)
Vermoedelijk (deels) verlijmd aan de vloer, enkel te verwijderen in hermetische zone.

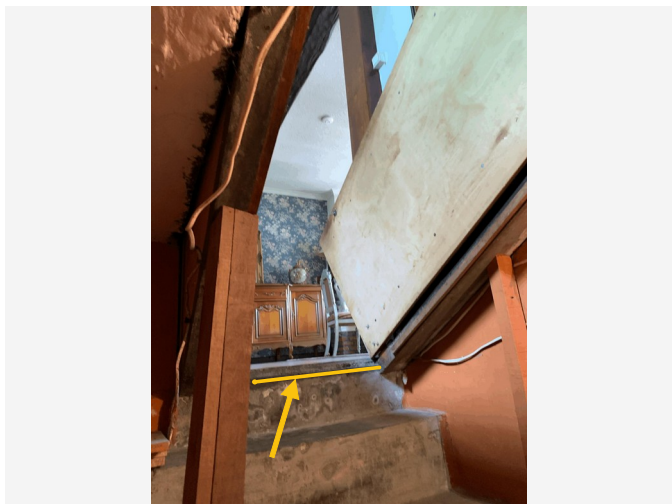
Beschrijving	Tegellijm living
Omgeving	Binnen
Primaire drager	Vloer
Asbestmateriaal	Prefab - afwerking - Vloerzeil
Bindmiddel van asbestmateriaal	Karton - papier - viltachtig
Gebondenheid op basis van bindmiddel	Niet-hechtgebonden
Hoeveelheid (oppervlakte - aantal)	<ul style="list-style-type: none"> • 20,00 m² - 1 stuk
Totale oppervlakte	20,00 m ²
Eenvoudig bereikbaar	<p>Nee</p> <ul style="list-style-type: none"> • Het asbestmateriaal is bedekt (uitgezonderd laag verf, coating, behang, kunststof, textiel) en het wegnemen van het bedekkende materiaal kan niet zonder het bedekkende materiaal te beschadigen.
Bevestigingswijze	<ul style="list-style-type: none"> • Verlijmd, ingegoten, versmeerd
Identificatiemethode	Vaststelling met monsternamen
Destructieve handeling voor identificatie	Nee
Opmerking	<p>Asbesthoudend karton aangetroffen tussen de huidige vloertegels en de oude vloertegels.</p> <p>Geen zicht of zich dit over de ganse vloeroppervlakte van aanwezig is.</p> <p>Tegellijm niet-asbesthoudend.</p>

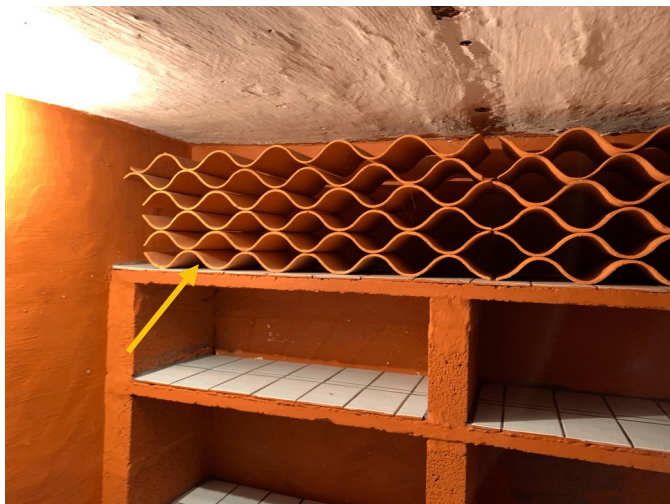
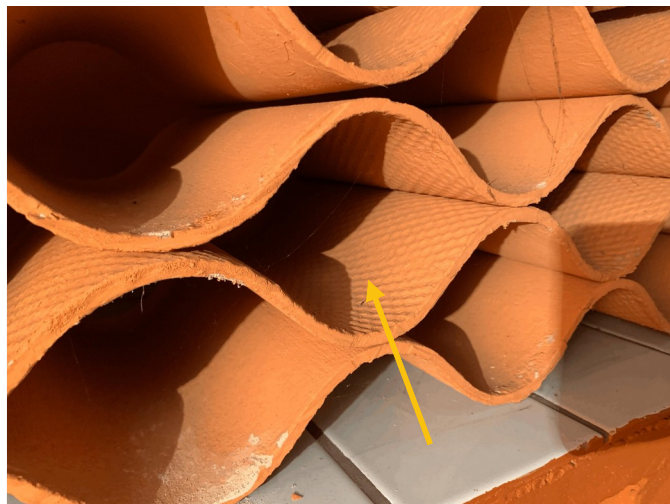
Beschrijving	Golplaten in kelder
Omgeving	Binnen
Primaire drager	Binnenwand
Asbestmateriaal	Dak- en gevelbekleding - Golfplaat
Bindmiddel van asbestmateriaal	Cement
Gebondenheid op basis van bindmiddel	Hecht
Hoeveelheid (oppervlakte - aantal)	<ul style="list-style-type: none">• 5,00 m² - 1 stuk
Totale oppervlakte	5,00 m ²
Eenvoudig bereikbaar	Ja
Bevestigingswijze	<ul style="list-style-type: none">• Los (al dan niet bedekt)
Identificatiemethode	Vaststelling zonder monsternamen
Destructieve handeling voor identificatie	Nee
Opmerking	Geschilderde golfplaten.

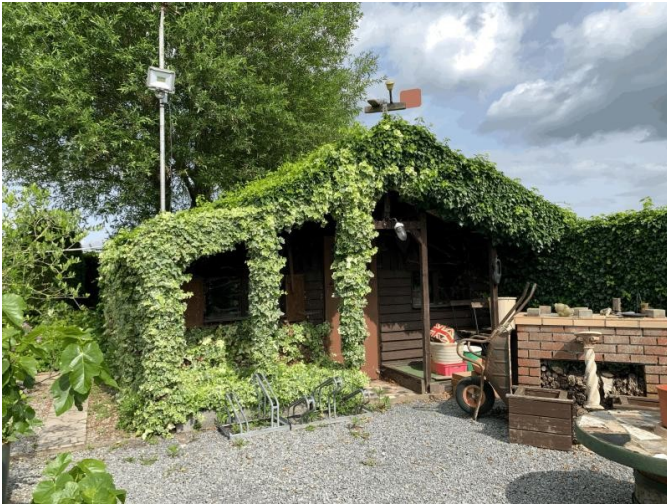
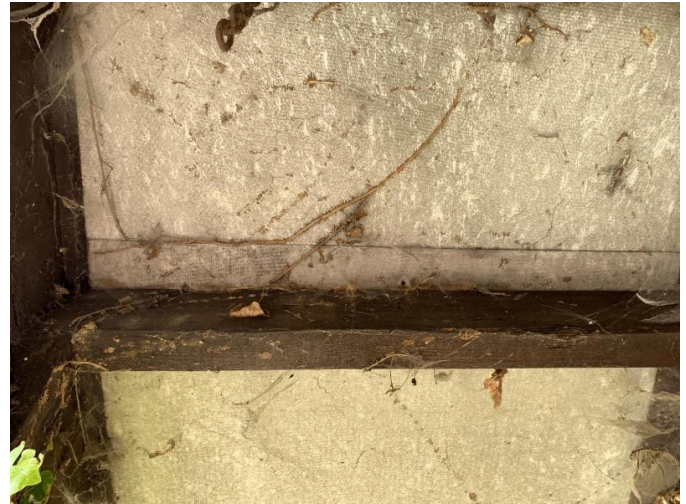
Beschrijving	Onderdak tuinhuis
Omgeving	Grenst aan binnen- en buitenlucht
Primaire drager	Schuin dak
Asbestmateriaal	Plaat, paneel, tablet - Type Menuiserite
Bindmiddel van asbestmateriaal	Cement
Gebondenheid op basis van bindmiddel	Hecht
Hoeveelheid (oppervlakte - dikte - aantal)	<ul style="list-style-type: none">• 60,00 m² - 0,50 cm - 1 stuk
Totaal volume	0,30 m ³
Eenvoudig bereikbaar	Nee <ul style="list-style-type: none">• Het asbestmateriaal is bedekt (uitgezonderd laag verf, coating, behang, kunststof, textiel) en het wegnemen van het bedekkende materiaal kan niet zonder het bedekkende materiaal te beschadigen.
Bevestigingswijze	<ul style="list-style-type: none">• Geklemd
Identificatiemethode	Vaststelling zonder monstername
Destructieve handeling voor identificatie	Nee

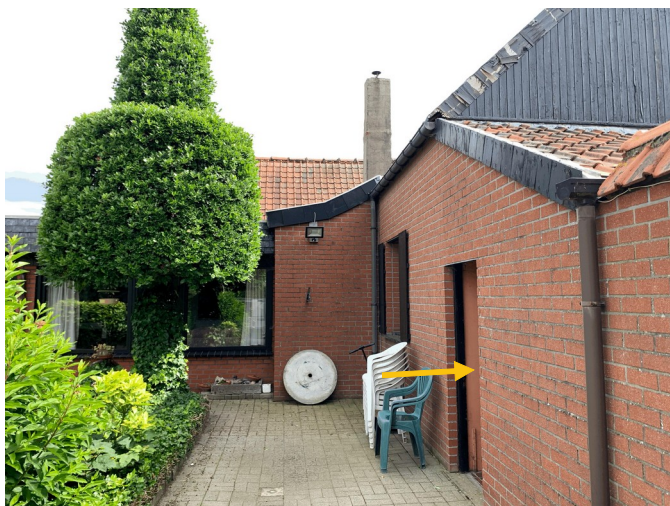
Beschrijving	Bakeliet
Omgeving	Binnen
Primaire drager	Binnenwand
Asbestmateriaal	Plaat, paneel, tablet - Type Bakeliet
Bindmiddel van asbestmateriaal	Kunststof of -hars
Gebondenheid op basis van bindmiddel	Hecht
Hoeveelheid (oppervlakte - dikte - aantal)	• 1,00 m ² - 1,00 cm - 1 stuk
Totaal volume	0,01 m ³
Eenvoudig bereikbaar	Ja
Bevestigingswijze	• Geschroefd
Identificatiemethode	Vaststelling zonder monstername
Destructieve handeling voor identificatie	Nee
Opmerking	Verschillende bakeliet toepassingen aangetroffen in de woning en bijgebouwen.

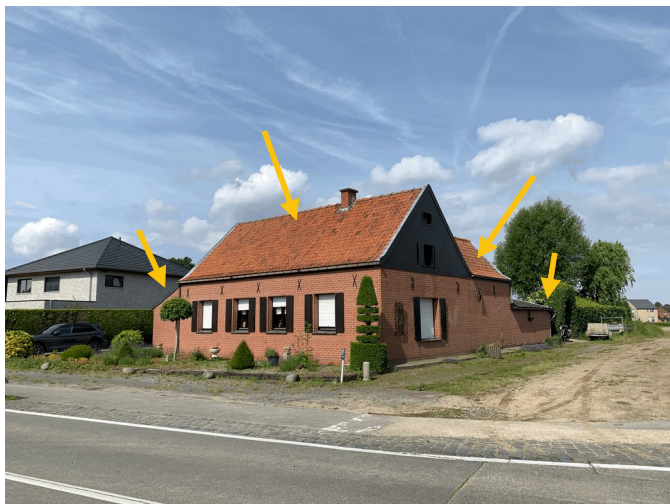
Beschrijving	Onderdak woning
Omgeving	Buiten
Primaire drager	Schuin dak
Asbestmateriaal	Plaat, paneel, tablet - Type Menuiserite
Bindmiddel van asbestmateriaal	Cement
Gebondenheid op basis van bindmiddel	Hecht
Hoeveelheid (oppervlakte - dikte - aantal)	<ul style="list-style-type: none">• 300,00 m² - 0,50 cm - 1 stuk
Totaal volume	1,50 m ³
Eenvoudig bereikbaar	Nee <ul style="list-style-type: none">• Het asbestmateriaal is bedekt (uitgezonderd laag verf, coating, behang, kunststof, textiel) en het wegnemen van het bedekkende materiaal kan niet zonder het bedekkende materiaal te beschadigen.
Bevestigingswijze	<ul style="list-style-type: none">• Onbekend
Identificatiemethode	Vaststelling zonder monstername
Destructieve handeling voor identificatie	Nee
