Asbestinventarisatetest

Boekkouter 4, 9660 Brakel

Attestnummer : 20241106-000396.000

Uitgegeven op : 06.11.2024

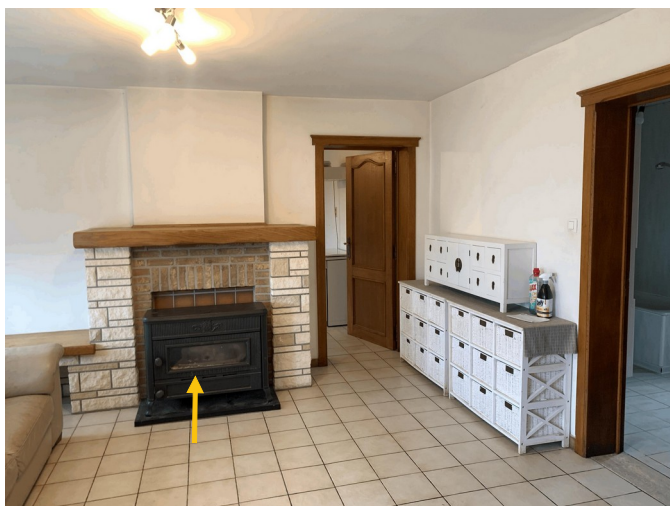
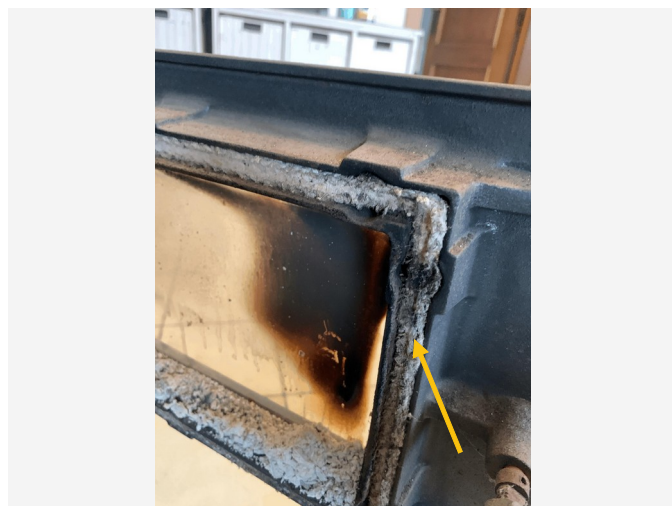
Eindbeoordeling materiaalrisico	Verhoogd materiaalrisico en/of verhoogde kans op vezelvrijgave
---------------------------------	--

Gebondenheid	Categorie 3: niet-hechtgebonden met weinig of geen matrix
Asbestsoort (vezeltype)	Alleen chrysotiel
Asbestconcentratie	Hoog ($\geq 50\%$)
Afschermingsgraad van het gehele materiaal	Stootvaste afscherming of omkasting
Toestand van het materiaal	Zwaar beschadigd, zwaar verweerd

Beschrijving	Koord haardvuur
Omgeving	Binnen
Primaire drager	HVAC infrastructuur en uitrusting
Asbestmateriaal	Koord, lint, band, strip
Bindmiddel van asbestmateriaal	Weinig of geen bindmiddel (textiel, bevloeking, ...)
Gebondenheid op basis van bindmiddel	Niet-hechtgebonden
Hoeveelheid (lengte - omtrek - aantal)	<ul style="list-style-type: none">• 1,00 m - 1,00 cm - 2 stuks
Totale oppervlakte	0,02 m ²
Eenvoudig bereikbaar	Ja
Bevestigingswijze	<ul style="list-style-type: none">• Geklemd
Identificatiemethode	Vaststelling zonder monsternamen
Destructieve handeling voor identificatie	Nee
Opmerking	Koord aangetroffen in beide haardvuren die aanwezig zijn in de woning.

Het asbestmateriaal valt onder de mijlpaal van 2034.

Verwijderen

- Verwijder dit asbestmateriaal zo snel mogelijk. Volg de toestand goed op.
- Voer bijkomende staalname(s) uit.

- Eenvoudige handelingen: mag via doe-het-zelf of door werknemer(s) met opleidingsattest eenvoudige handelingen
Mag verwijderd worden via doe-het-zelf.
Fixeer de koord ruim voldoende met een lijmoplossing alvorens te verwijderen.
Tijdens het verwijderen goed blijven fixeren.
Verpak in dubbele plastic en voer af naar containerpark of asbestsaneerder.
Neem persoonlijke beschermingsmaatregelen bij het verwijderen (zie website OVAM).

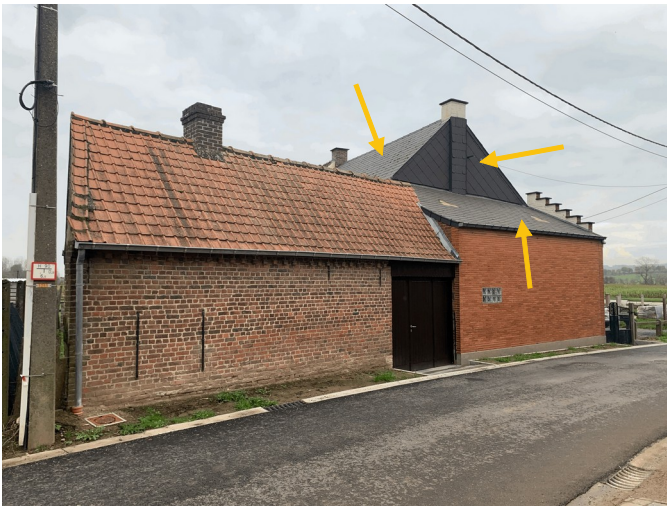
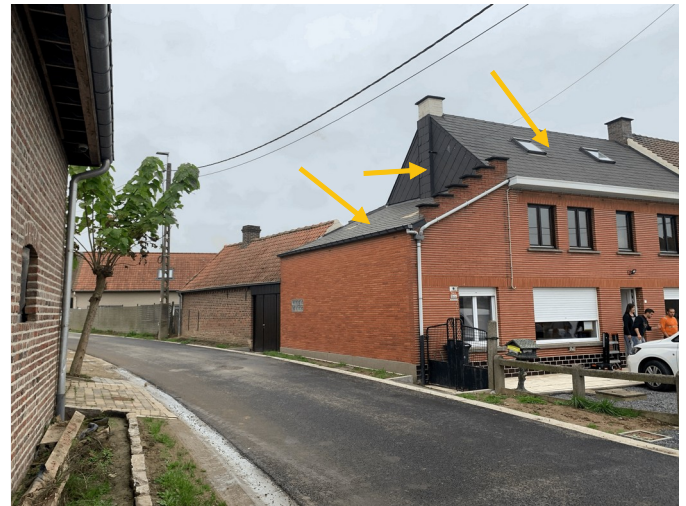
Eindbeoordeling materiaalrisico	Laag materiaalrisico en/of verlaagde kans op vezelvrijgave
---------------------------------	--

Gebondenheid	Categorie 1: hechtgebonden in oorsprong
Asbestsoort (vezeltype)	Crocidoliet aanwezig
Asbestconcentratie	Laag (< 50%)
Afschermingsgraad van het gehele materiaal	Geheel of deels vrij aan de buitenlucht
Toestand van het materiaal	Onbeschadigd, niet verweerd

Beschrijving	Zadeldak cement leien
Omgeving	Grenst aan binnen- en buitenlucht
Primaire drager	Schuin dak
Asbestmateriaal	Dak- en gevelbekleding - Lei, shingle
Bindmiddel van asbestmateriaal	Cement
Gebondenheid op basis van bindmiddel	Hecht
Hoeveelheid (oppervlakte - aantal)	<ul style="list-style-type: none">• 400,00 m² - 1 stuk
Totale oppervlakte	400,00 m ²
Eenvoudig bereikbaar	Ja
Bevestigingswijze	<ul style="list-style-type: none">• Genageld, geniet
Identificatiemethode	Vaststelling zonder monstername
Destructieve handeling voor identificatie	Nee
Opmerking	<p>De ingegeven hoeveelheid kan afwijken van de werkelijke hoeveelheid, laat opmeten om de exacte oppervlakte te kennen.</p> <p>Leien op dak woning + dak boven de keuken + leien tegen de zijgevel.</p>

Het asbestmateriaal valt onder de mijlpaal van 2034.

Verwijderen

- Zorg voor een veilig beheer. Vermijd het beschadigen van het asbestmateriaal. Controleer de toestand jaarlijks op wijzigingen.
- Hemelwater dat afspoelt van asbestcement daken of gevels kan asbestdeeltjes bevatten. Gebruik het enkel voor gesloten circuits (bv. spoelen toiletten). Reinig na het vervangen van het dak of de gevel de dakgoten en regenwaterput of -ton om asbesthoudend sediment of slib te verwijderen
- Voer bijkomende staalname(s) uit.

- Eenvoudige handelingen: mag via doe-het-zelf of door werknemer(s) met opleidingsattest eenvoudige handelingen
Laat verwijderen door werknemer met opleidingsattest eenvoudige handelingen (dakwerker) of erkend asbestverwijderaar.

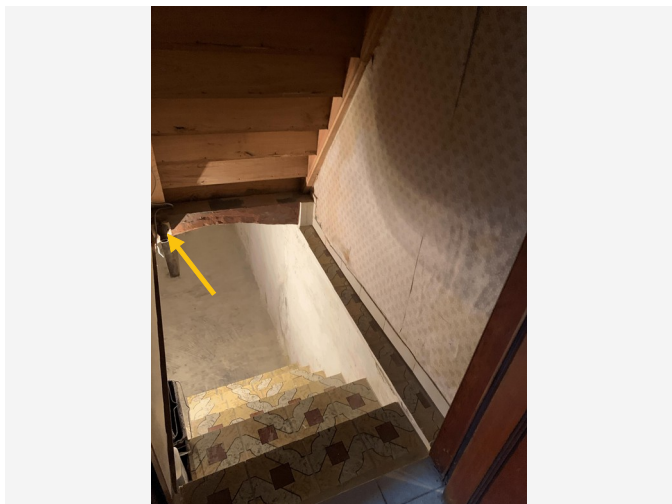
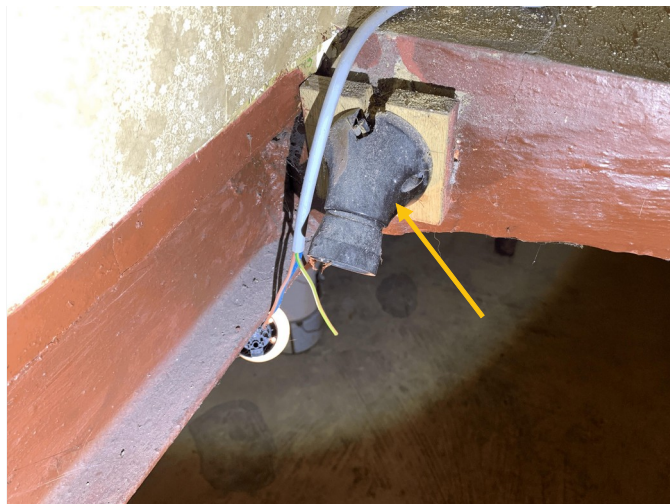
Eindbeoordeling materiaalrisico	Laag materiaalrisico en/of verlaagde kans op vezelvrijgave
---------------------------------	--

Gebondenheid	Categorie 1: hechtgebonden in oorsprong
Asbestsoort (vezeltype)	Crocidoliet aanwezig
Asbestconcentratie	Laag (< 50%)
Afschermingsgraad van het gehele materiaal	Geheel of deels (ook) vrij aan de binnenlucht
Toestand van het materiaal	Onbeschadigd, niet verweerd

Beschrijving	Bakeliet lichtpunt kelder
Omgeving	Binnen
Primaire drager	Communicatie en elektrische infrastructuur en uitrusting
Asbestmateriaal	Plaat, paneel, tablet - Type Bakeliet
Bindmiddel van asbestmateriaal	Kunststof of -hars
Gebondenheid op basis van bindmiddel	Hecht
Hoeveelheid (oppervlakte - dikte - aantal)	<ul style="list-style-type: none">• 0,20 m² - 1,00 cm - 1 stuk
Totaal volume	0,002 m ³
Eenvoudig bereikbaar	Ja
Bevestigingswijze	<ul style="list-style-type: none">• Geschroefd
Identificatiemethode	Vaststelling zonder monstername
Destructieve handeling voor identificatie	Nee
Opmerking	De opgegeven hoeveelheid kan afwijken van de effectieve hoeveelheid of aantallen.

Het asbestmateriaal valt onder de mijlpaal van 2040.

Zorgvuldig beheren

- Zorg voor een veilig beheer. Vermijd het beschadigen van het asbestmateriaal. Controleer de toestand jaarlijks op wijzigingen.

- Eenvoudige handelingen: mag via doe-het-zelf of door werknemer(s) met opleidingsattest eenvoudige handelingen
Mag verwijderd worden via doe-het-zelf.

Verwijder de toepassing zonder beschadigen, verpak in dubbele plastic en voer af naar containerpark of asbestsaneerder.

Neem persoonlijke beschermingsmaatregelen bij het verwijderen (zie website OVAM).

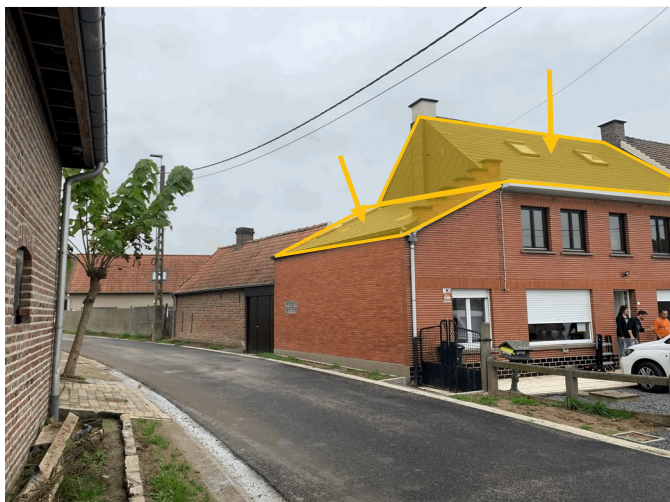
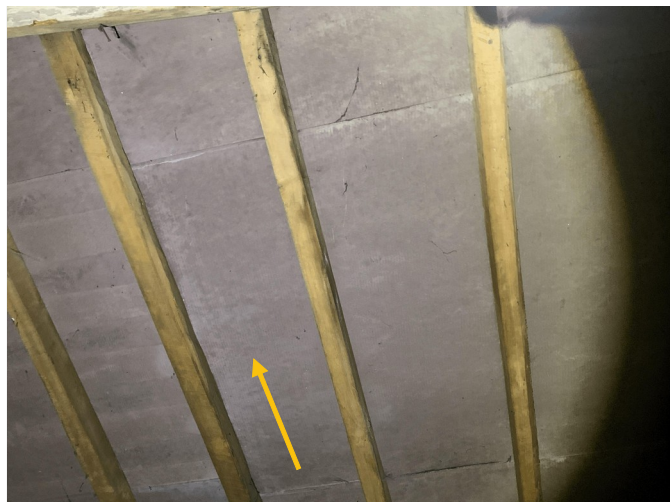
Eindbeoordeling materiaalisico	Laag materiaalisico en/of verlaagde kans op vezelvrijgave
--------------------------------	---

Gebondenheid	Categorie 1: hechtgebonden in oorsprong
Asbestsoort (vezeltype)	Crocidoliet aanwezig
Asbestconcentratie	Laag (< 50%)
Afschermingsgraad van het gehele materiaal	Geheel of deels (ook) vrij aan de binnenlucht
Toestand van het materiaal	Onbeschadigd, niet verweerd

Beschrijving	Onderdak zadeldak
Omgeving	Binnen
Primaire drager	Schuin dak
Asbestmateriaal	Plaat, paneel, tablet - Type Menuiserite
Bindmiddel van asbestmateriaal	Cement
Gebondenheid op basis van bindmiddel	Hecht
Hoeveelheid (oppervlakte - dikte - aantal)	<ul style="list-style-type: none">• 300,00 m² - 0,30 cm - 1 stuk
Totaal volume	0,90 m ³
Eenvoudig bereikbaar	Nee <ul style="list-style-type: none">• Het asbestmateriaal is bedekt (uitgezonderd laag verf, coating, behang, kunststof, textiel) en het wegnemen van het bedekkende materiaal kan niet zonder het bedekkende materiaal te beschadigen.
Bevestigingswijze	<ul style="list-style-type: none">• Genageld, geniet
Identificatiemethode	Vaststelling zonder monstername
Destructieve handeling voor identificatie	Nee
Opmerking	De opgegeven hoeveelheid kan afwijken van de effectieve oppervlakte, laat correct opmeten.

Het asbestmateriaal valt onder de mijlpaal van 2040.

Zorgvuldig beheren

- Zorg voor een veilig beheer. Vermijd het beschadigen van het asbestmateriaal. Controleer de toestand jaarlijks op wijzigingen.
- Voer bijkomende staalname(s) uit.

- Eenvoudige handelingen: mag via doe-het-zelf of door werknemer(s) met opleidingsattest eenvoudige handelingen
Laat verwijderen door een werknemer met opleidingsattest eenvoudige handelingen (dakwerker) of erkend verwijderaar.
- Eenvoudige handelingen: enkel door erkend asbestverwijderaar
Laat enkel verwijderen door een erkend verwijderaar indien er bijkomende handelingen gesteld moeten worden.

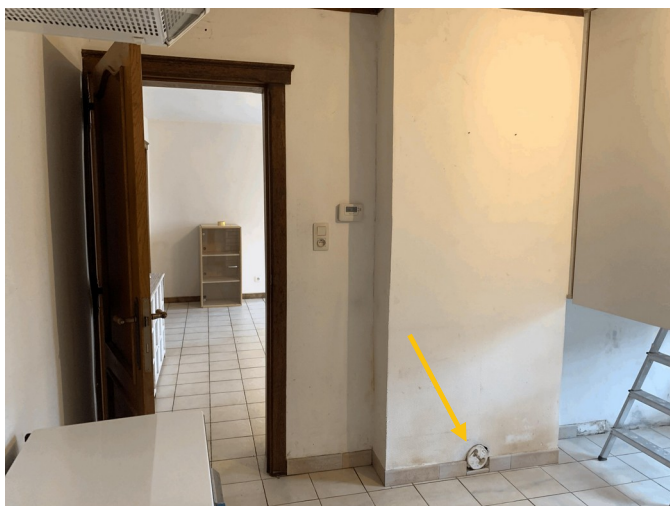
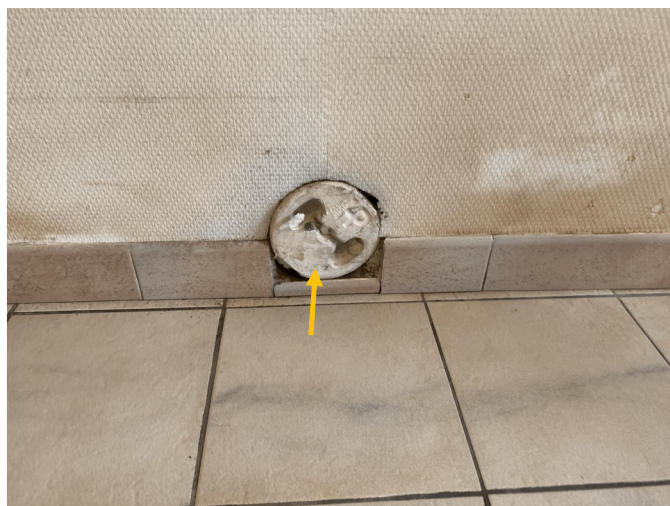
Eindbeoordeling materiaalrisico	Zeer laag materiaalrisico en/of zeer lage kans op vezelvrijgave
---------------------------------	---

Gebondenheid	Categorie 1: hechtgebonden in oorsprong
Asbestsoort (vezeltype)	Crocidoliet aanwezig
Asbestconcentratie	Laag (< 50%)
Afschermingsgraad van het gehele materiaal	Enkel randen niet afgeschermd maar geen contact met binnenluchtstromen
Toestand van het materiaal	Onbeschadigd, niet verweerd

Beschrijving	Roetluik keuken
Omgeving	Binnen
Primaire drager	HVAC infrastructuur en uitrusting
Asbestmateriaal	Rookgaskanaal
Bindmiddel van asbestmateriaal	Cement
Gebondenheid op basis van bindmiddel	Hecht
Hoeveelheid (lengte - omtrek - dikte - aantal)	<ul style="list-style-type: none">• 0,30 m - 30,00 cm - 4,00 cm - 1 stuk
Totaal volume	0,004 m ³
Eenvoudig bereikbaar	Nee <ul style="list-style-type: none">• Het asbestmateriaal is bedekt (uitgezonderd laag verf, coating, behang, kunststof, textiel) en het wegnemen van het bedekkende materiaal kan niet zonder het bedekkende materiaal te beschadigen.
Bevestigingswijze	<ul style="list-style-type: none">• Verlijmd, ingegoten, versmeerd
Identificatiemethode	Vaststelling zonder monsternamen
Destructieve handeling voor identificatie	Nee
Opmerking	Roetluik in keuken aangetroffen. Vermoeden dat deze asbesthoudend is maar geen staalafname uitgevoerd om de toepassing niet te beschadigen en zo de goeie werking te kunnen garanderen. Laat staalafname uitvoeren om uitsluitsel te bieden.

Het asbestmateriaal valt onder de mijlpaal van 2040.

Zorgvuldig beheren

- Zorg voor een veilig beheer en verwijder dit asbestmateriaal wanneer het bij werken eenvoudig bereikbaar wordt. Controleer de toestand jaarlijks op wijzigingen.
- Voer bijkomende staalname(s) uit.

- Eenvoudige handelingen: enkel door erkend asbestverwijderaar
Laat verwijderen door erkend verwijderaar aangezien er bijkomende handelingen gesteld moeten worden.

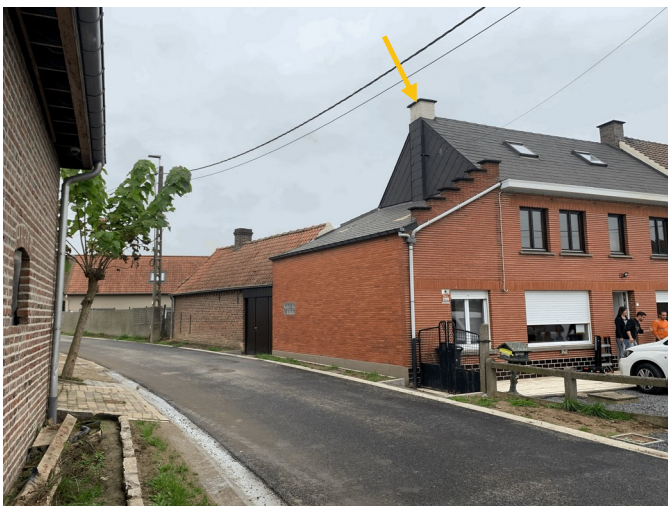
Situeringfoto

Tijdelijke beperking

Reden: Het te onderzoeken materiaal situeert zich hoger dan 3,50 m te rekenen vanaf een veilige ondergrond

Uitleg van de asbestdeskundige: Enkel toegankelijk via hoogtewerker.

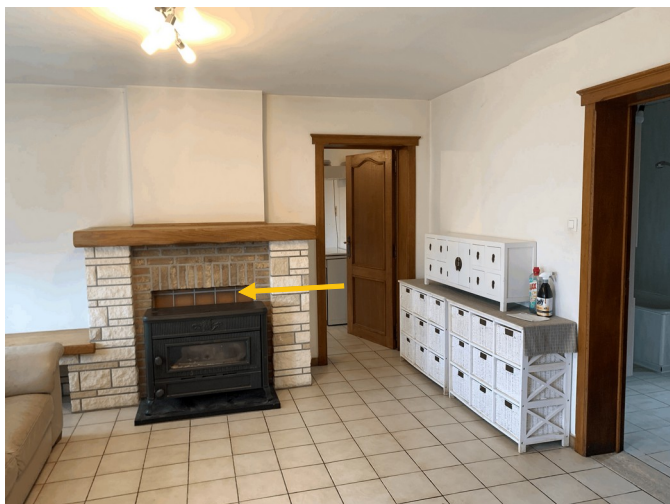
Situeringfoto

Permanente beperking

Reden: Er is geen volledige risicobeoordeling mogelijk

Uitleg van de asbestdeskundige: Niet-inspecteerbaar of er brandwerend materiaal aanwezig is in de schouw zonder breekwerk.

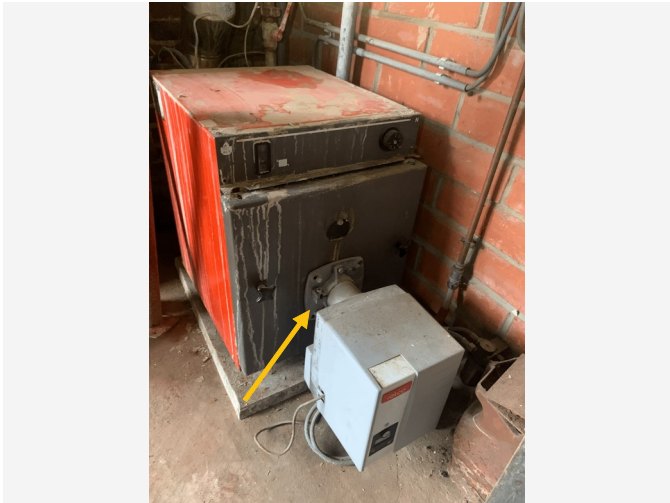
Vrije foto

Mogelijks bevinden er zich asbesthoudende pakkingen en/of dichtingen in de installatie (bouwjaar 1994).
Niet-inspecteerbaar op niet-destructieve wijze.

Identificatiemethode	Redelijk vermoeden
Primaire drager	HVAC infrastructuur en uitrusting
(Asbest)materiaal	Pakking, dichting
Bindmiddel	Karton - papier - viltachtig
Gebondenheid bindmiddel	Niet-hechtgebonden

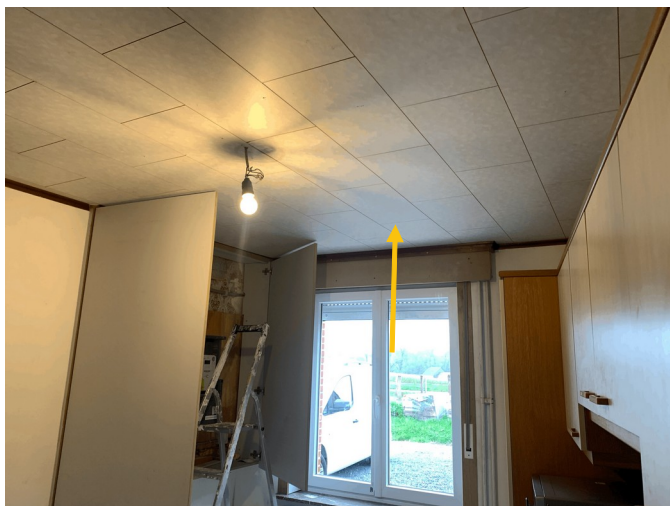
Vrije foto

Vals plafond afgewerkt met hout/gyproc.

Niet-inspecteerbaar op niet-destructieve wijze wat hierachter zit.

Laat destructief onderzoek uitvoeren om uitsluitsel te bieden.

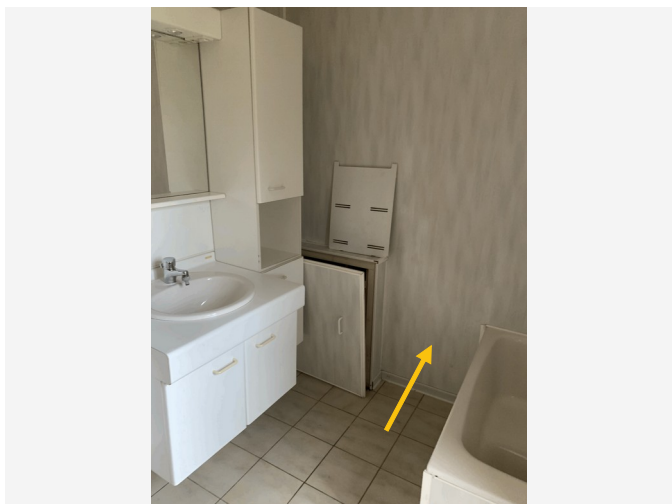
Vrije foto

Valse wanden in pvc badkamer.

Deels niet-inspecteerbaar op niet-destructieve wijze wat hierachter zit. Er zijn oude faiencetegels zichtbaar via controle luik. Vermoeden dat hier lijm aanwezig is achter de tegels.

Laat destructief onderzoek uitvoeren om uitsluitsel te bieden.

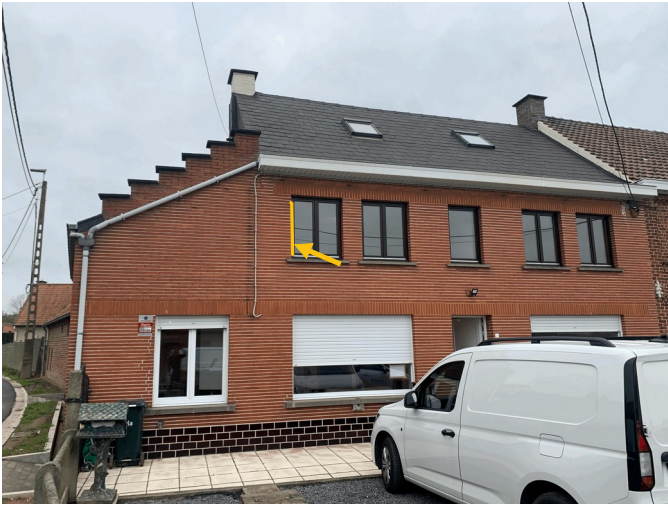
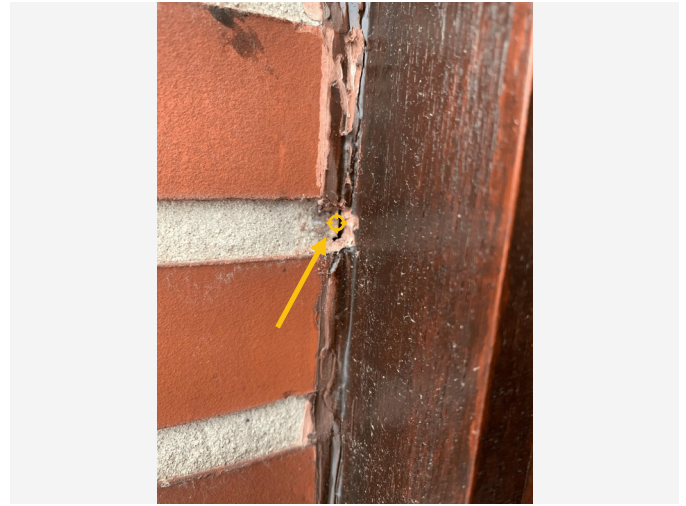
Fiche 11: Mastiek buitenschrijnwerk

Geen asbest

#	Type	Referentie	Resultaat
11.1	Puntmonster	2/3010/3	Geen asbest

Beschrijving	Mastiek buitenschrijnwerk
Omgeving	Buiten
Primaire drager	Wandopening verticaal (raam, deur, ...)
Bindmiddel van materiaal	Kitten, mastiek, pasta
Gebondenheid op basis van bindmiddel	Hecht
Hoeveelheid (gewicht - aantal)	<ul style="list-style-type: none">• 10,00 kg - 10 stuks
Totaal gewicht	100,00 kg
Identificatiemethode	Vaststelling met monstername
Destructieve handeling voor identificatie	Nee
Opmerking	Het opgegeven gewicht kan afwijken van de effectieve aanwezige hoeveelheid.

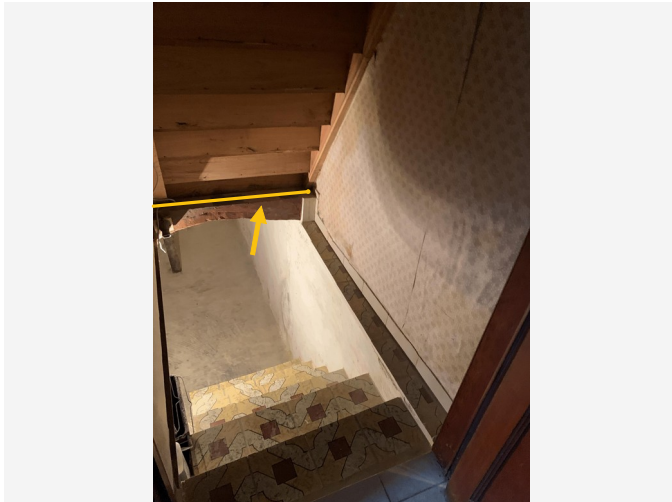
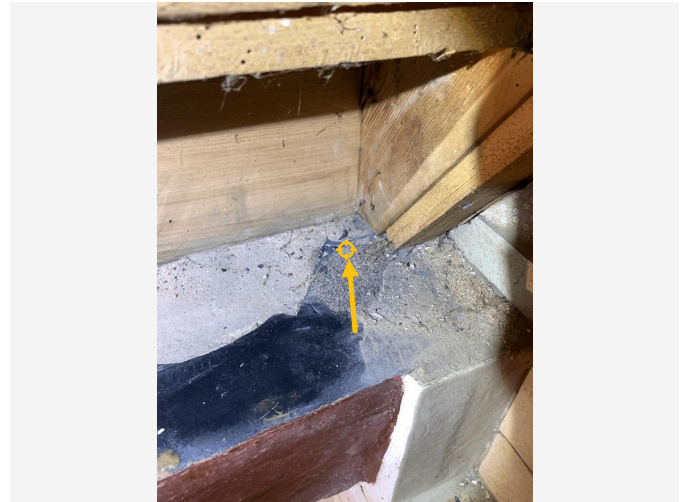
Fiche 12: Oude tegel onder nieuwe tegel toegankelijk via kelder

Geen asbest

#	Type	Referentie	Resultaat
12.1	Puntmonster	2/3010/2	Geen asbest

Beschrijving	Oude tegel onder nieuwe tegel toegankelijk via kelder
Omgeving	Binnen
Primaire drager	Vloer
Bindmiddel van materiaal	Cement
Gebondenheid op basis van bindmiddel	Hecht
Hoeveelheid (oppervlakte - dikte - aantal)	<ul style="list-style-type: none">• 100,00 m² - 2,00 cm - 1 stuk
Totaal volume	2,00 m ³
Identificatiemethode	Vaststelling met monstername
Destructieve handeling voor identificatie	Nee
Opmerking	Oudere tegel die nog onder de nieuwe tegel ligt. Mogelijks liggen er nog andere (soorten) onder de bestaande vloer.

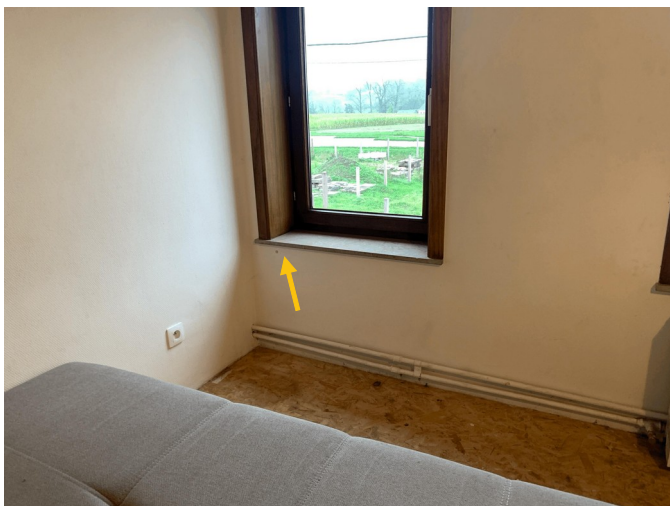
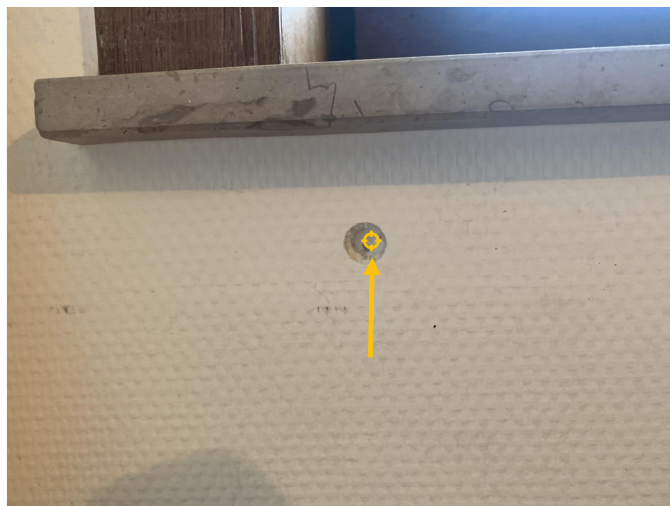
Fiche 13: Pleisterwerk binnenwanden

Geen asbest

#	Type	Referentie	Resultaat
13.1	Mengmonster	2/3010/M1	Geen asbest

Beschrijving	Pleisterwerk binnenwanden
Omgeving	Binnen
Primaire drager	Binnenwand
Bindmiddel van materiaal	Gips - kalk
Gebondenheid op basis van bindmiddel	Niet-hechtgebonden
Hoeveelheid (oppervlakte - dikte - aantal)	• 200,00 m ² - 1,00 cm - 1 stuk
Totaal volume	2,00 m ³
Identificatiemethode	Vaststelling met monstername
Destructieve handeling voor identificatie	Nee
Opmerking	De effectieve oppervlakte kan afwijken af van de ingegeven waarde, meet alle muren op om een exacte oppervlakte te bekommen.
