# Asbestinventarisatetest

Oostendestraat 6, 9000 Gent

Attestnummer : 20240923-000370.000

# Zone 1: Garagebox 3

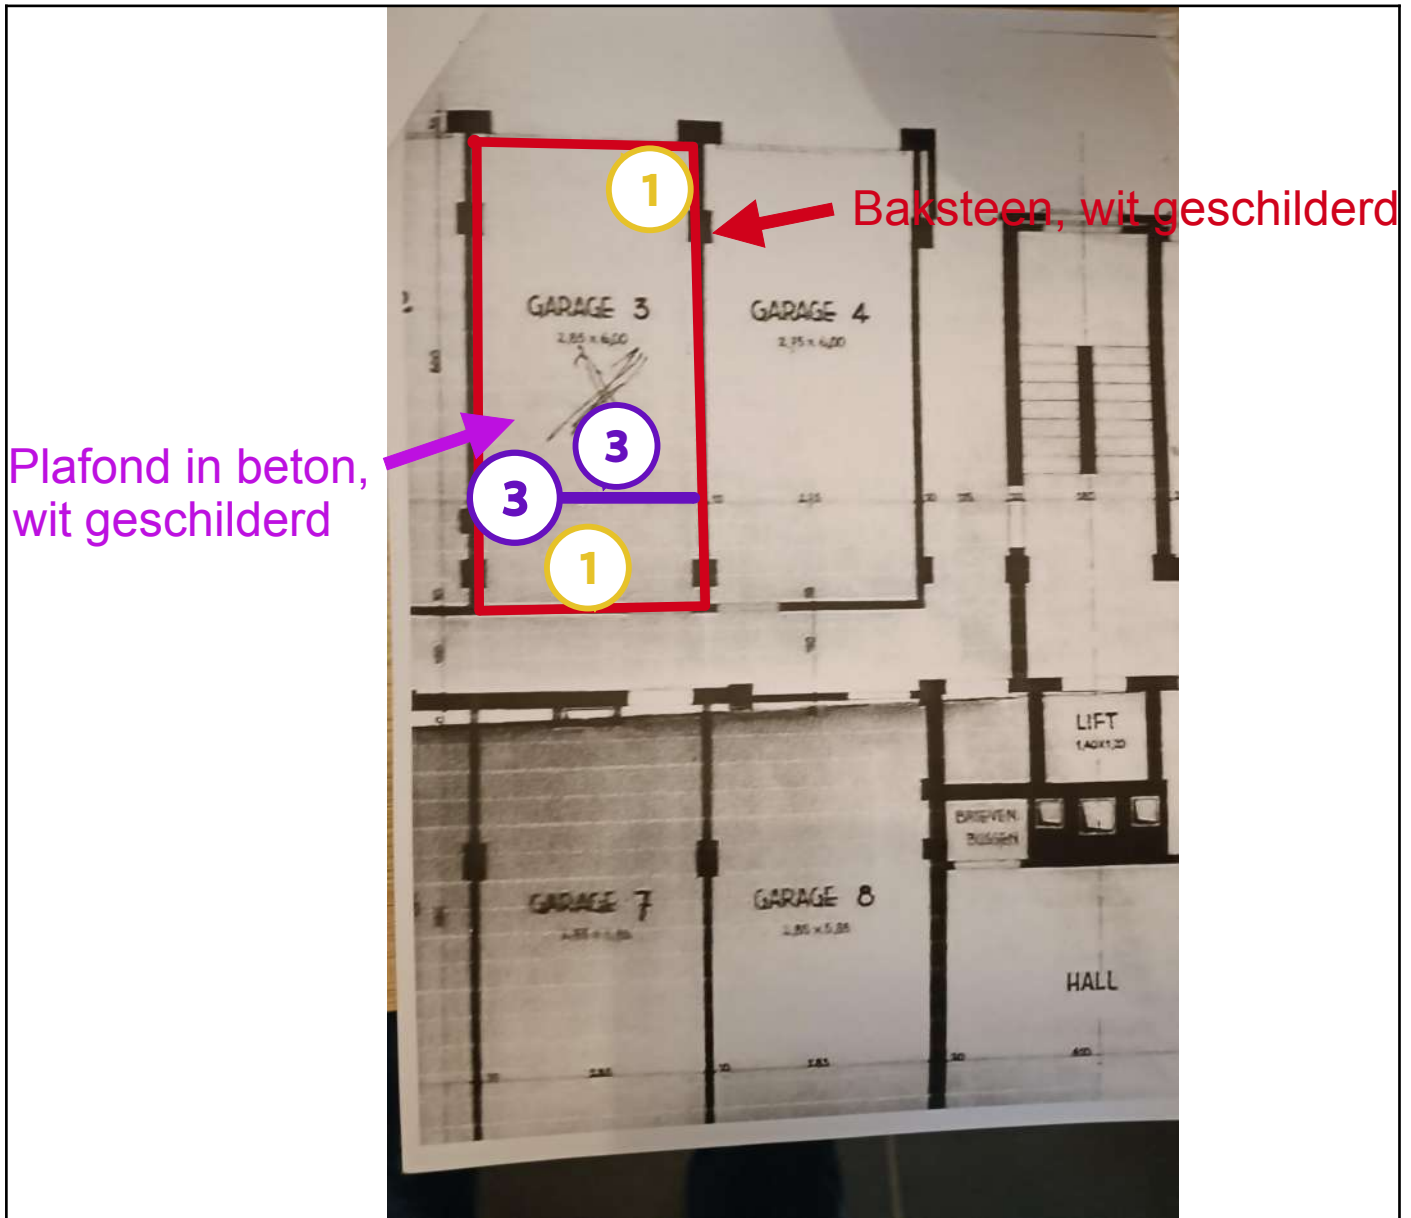
## Plan 1.1: Grondplan garagebox 3

### Legende van plan 1.1: Grondplan garagebox 3

Beschrijving	Type	Actie
1. Bakeliet schakelaars/stopcontact	Asbestmateriaal	Zorgvuldig beheren
3. Metalen leiding	Advies	-

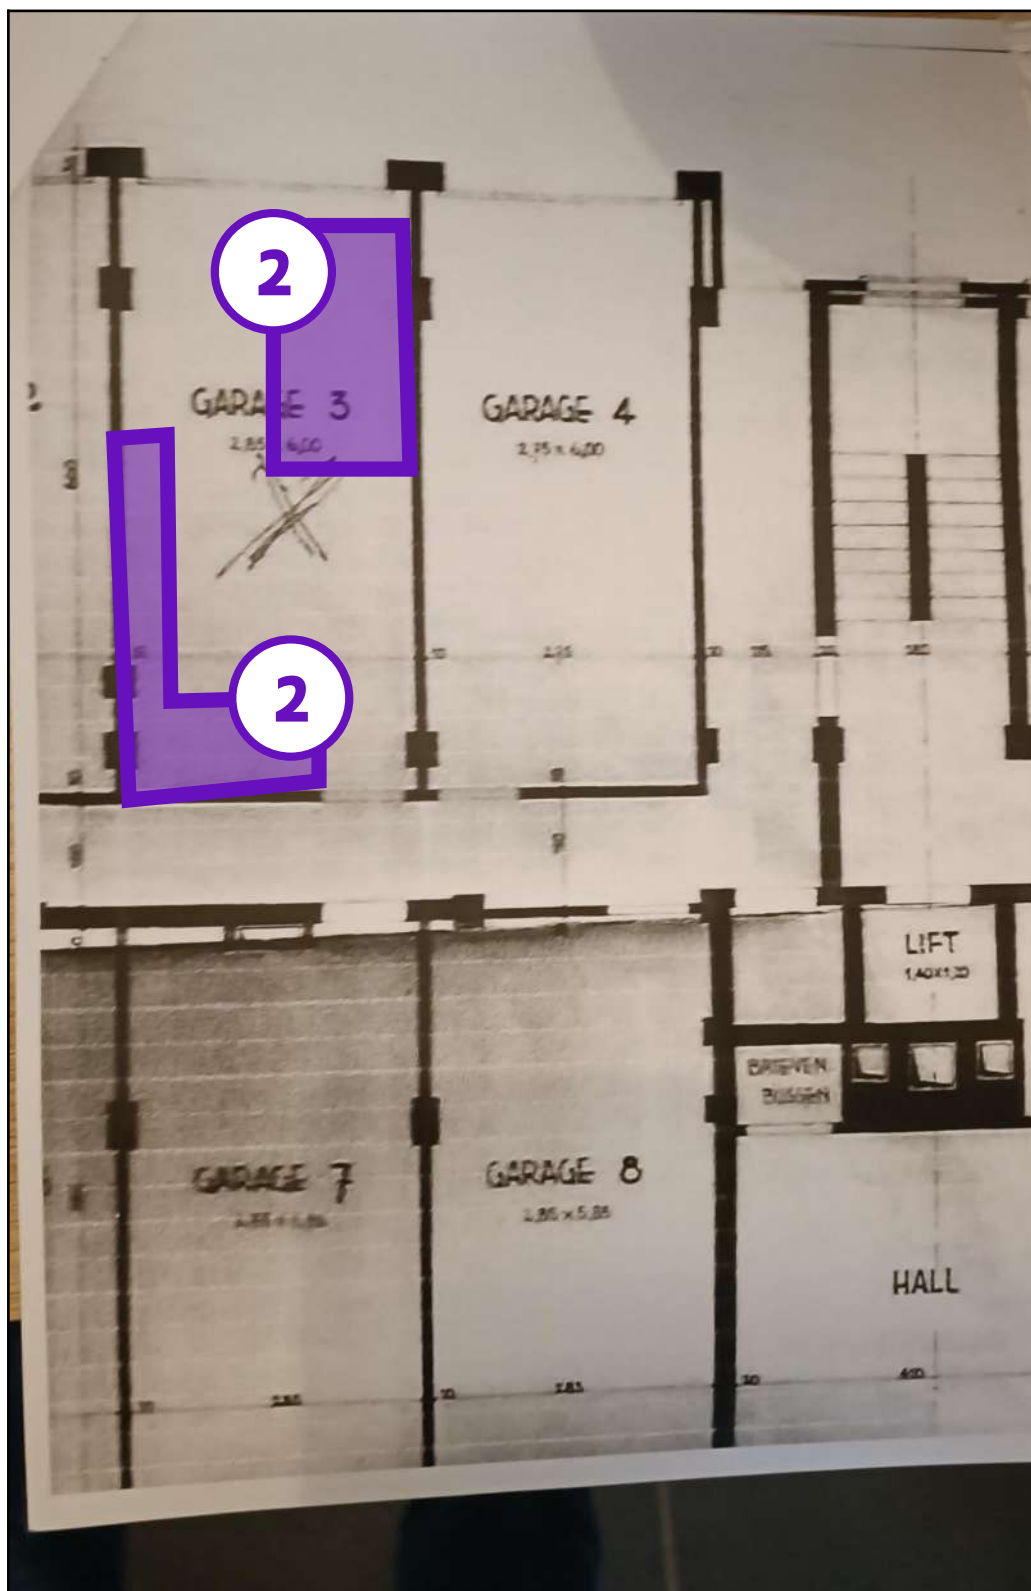
## Plan 1.2: Grondplan garagebox 3

### Legende van plan 1.2: Grondplan garagebox 3

2. Gedeeltelijk bemeubeld	Beperking	-
---------------------------	-----------	---

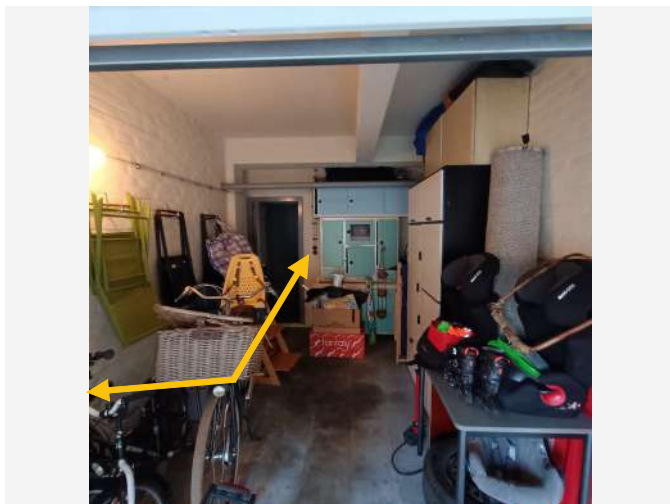
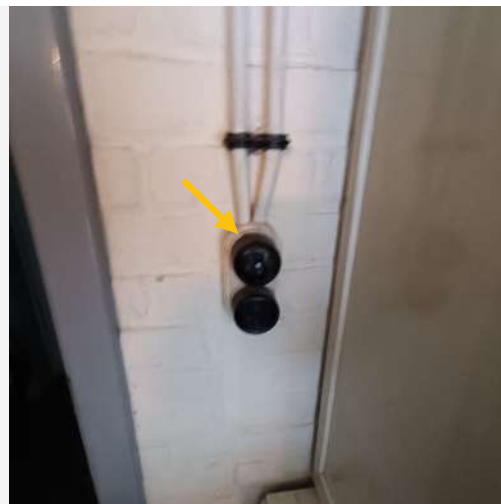
Overzichtsfoto

Detailfoto

Het asbestmateriaal valt onder de mijlpaal van 2040.

Eindbeoordeling materiaalrisico	Laag materiaalrisico en/of verlaagde kans op vezelvrijgave
---------------------------------	--

Gebondenheid	Categorie 1: hechtgebonden in oorsprong
Asbestsoort (vezeltype)	Crocidoliet aanwezig
Asbestconcentratie	Laag (< 50%)
Afschermingsgraad van het gehele materiaal	Geheel of deels (ook) vrij aan de binnenlucht
Toestand van het materiaal	Onbeschadigd, niet verweerd

Beschrijving	Bakeliet schakelaars/stopcontact
Omgeving	Binnen
Primaire drager	Communicatie en elektrische infrastructuur en uitrusting
Asbestmateriaal	Plaat, paneel, tablet - Type Bakeliet
Bindmiddel van asbestmateriaal	Kunststof of -hars
Gebondenheid op basis van bindmiddel	Hecht
Hoeveelheid (oppervlakte - dikte - aantal)	<ul style="list-style-type: none"><li>• 0,01 m<sup>2</sup> - 0,50 cm - 1 stuk</li><li>• 0,02 m<sup>2</sup> - 0,50 cm - 1 stuk</li></ul>
Totaal volume	< 0,001 m <sup>3</sup>
Eenvoudig bereikbaar	Ja
Bevestigingswijze	<ul style="list-style-type: none"><li>• Geschroefd</li></ul>
Identificatiemethode	Vaststelling zonder monsternamen
Destructieve handeling voor identificatie	Nee
Opmerking	<p>Het is moeilijk te bepalen of de bakeliettoepassingen in de woning ook effectief asbesthoudend zijn (het kan ook gaan om de asbestvrije variant).</p> <p>-Er werd geen monster genomen omw beschadiging aan een elektrisch gerelateerde toepassing, extra controle bij verwijdering van het verdacht materiaal. Vermoedelijk zullen de toepassingen verwijderd worden bij aanpassing van het elektriciteitsnetwerk.</p>

- Zorg voor een veilig beheer. Vermijd het beschadigen van het asbestmateriaal. Controleer de toestand jaarlijks op wijzigingen.

- Eenvoudige handelingen: mag via doe-het-zelf of door werknemer(s) met opleidingsattest eenvoudige handelingen  
Schakelaars, stopcontacten en andere gelijkaardige toepassingen kunnen eenvoudig losgeschroefd worden --> EH doe-het-zelf. Afgesloten of verzegelde kast --> EH opgeleid techniker personeel 8u basisopleiding asbest.

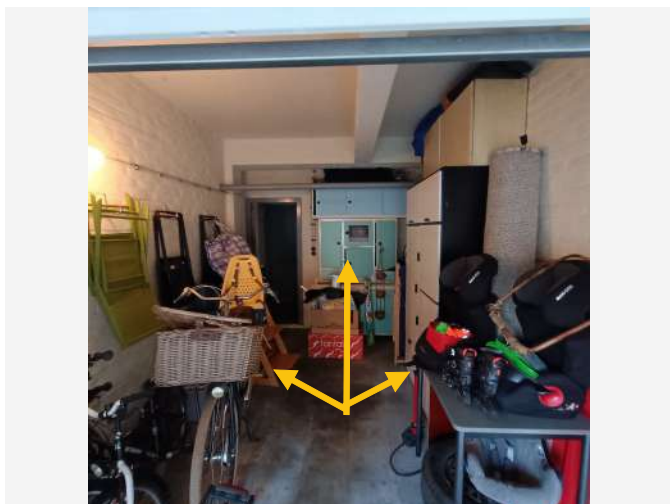
Situeringfoto

**Reden:** Materiaal in opslag

**Uitleg van de asbestdeskundige:** Materialen/meubilair aanwezig. Vloer- en wanddelen konden niet volledig worden geïnspecteerd. Hierdoor zijn misschien verborgen asbestverdachte toepassingen aanwezig. De opdrachtgever blijkt redelijkerwijs niet in staat om het materiaal op korte termijn op te ruimen of te verwijderen. Het materiaal wordt pas verwijderd bij effectieve verhuis/verkoop. Termijn is onbekend.

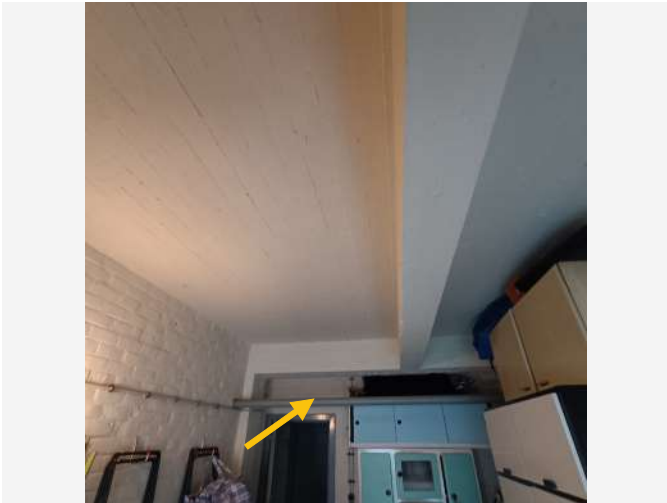
Vrije foto

De metalen leiding in de privéruimte behoort toe tot de gemeenschappelijke delen. Deze werd als niet-asbestverdacht beschouwd. Metaal, geschilderd.

Identificatiemethode	Vaststelling & expertise (niet-asbestverdacht)
----------------------	--
