Asbestinventarisatetest

Golflaan 51, 9830 Sint-Martens-Latem

Attestnummer : 20240307-000309.000

Uitgegeven op : 07.03.2024

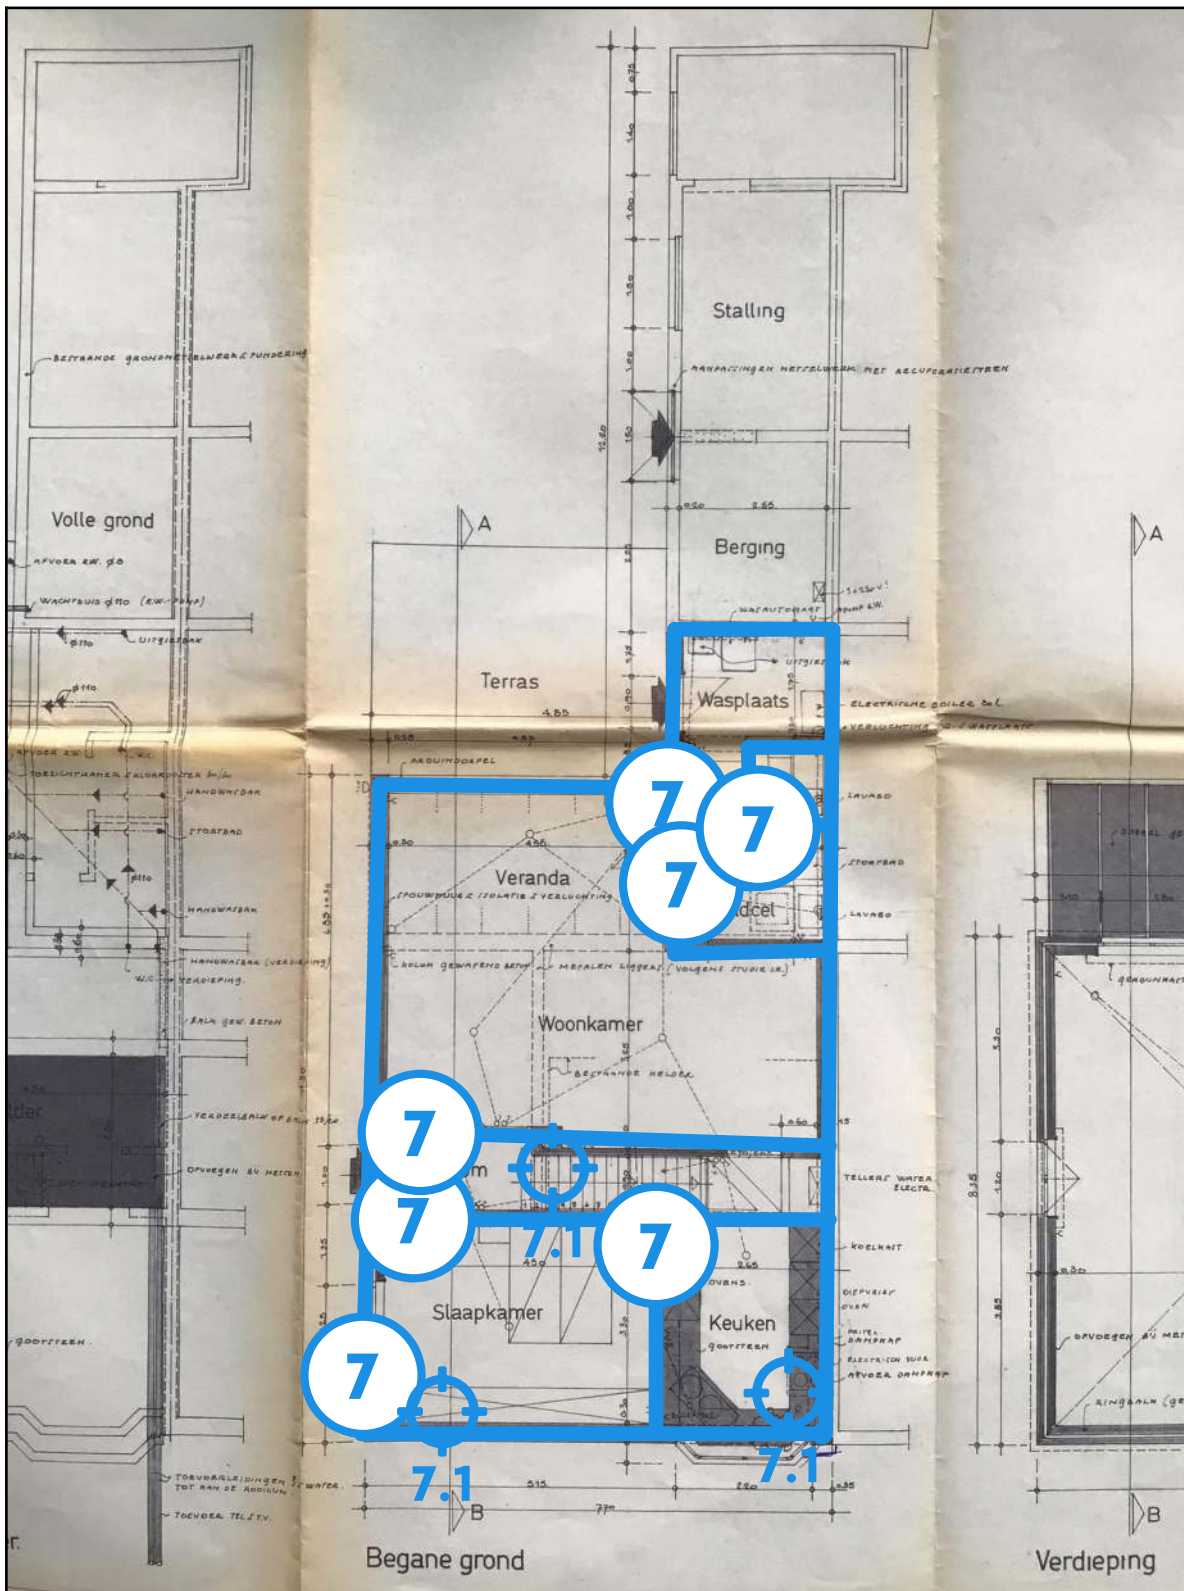
Plan 1.1: Gelijkvloers

7. pleister wand (wooneenheid)	Geen asbest	-
7.1 Code: M05	Mengmonster	-

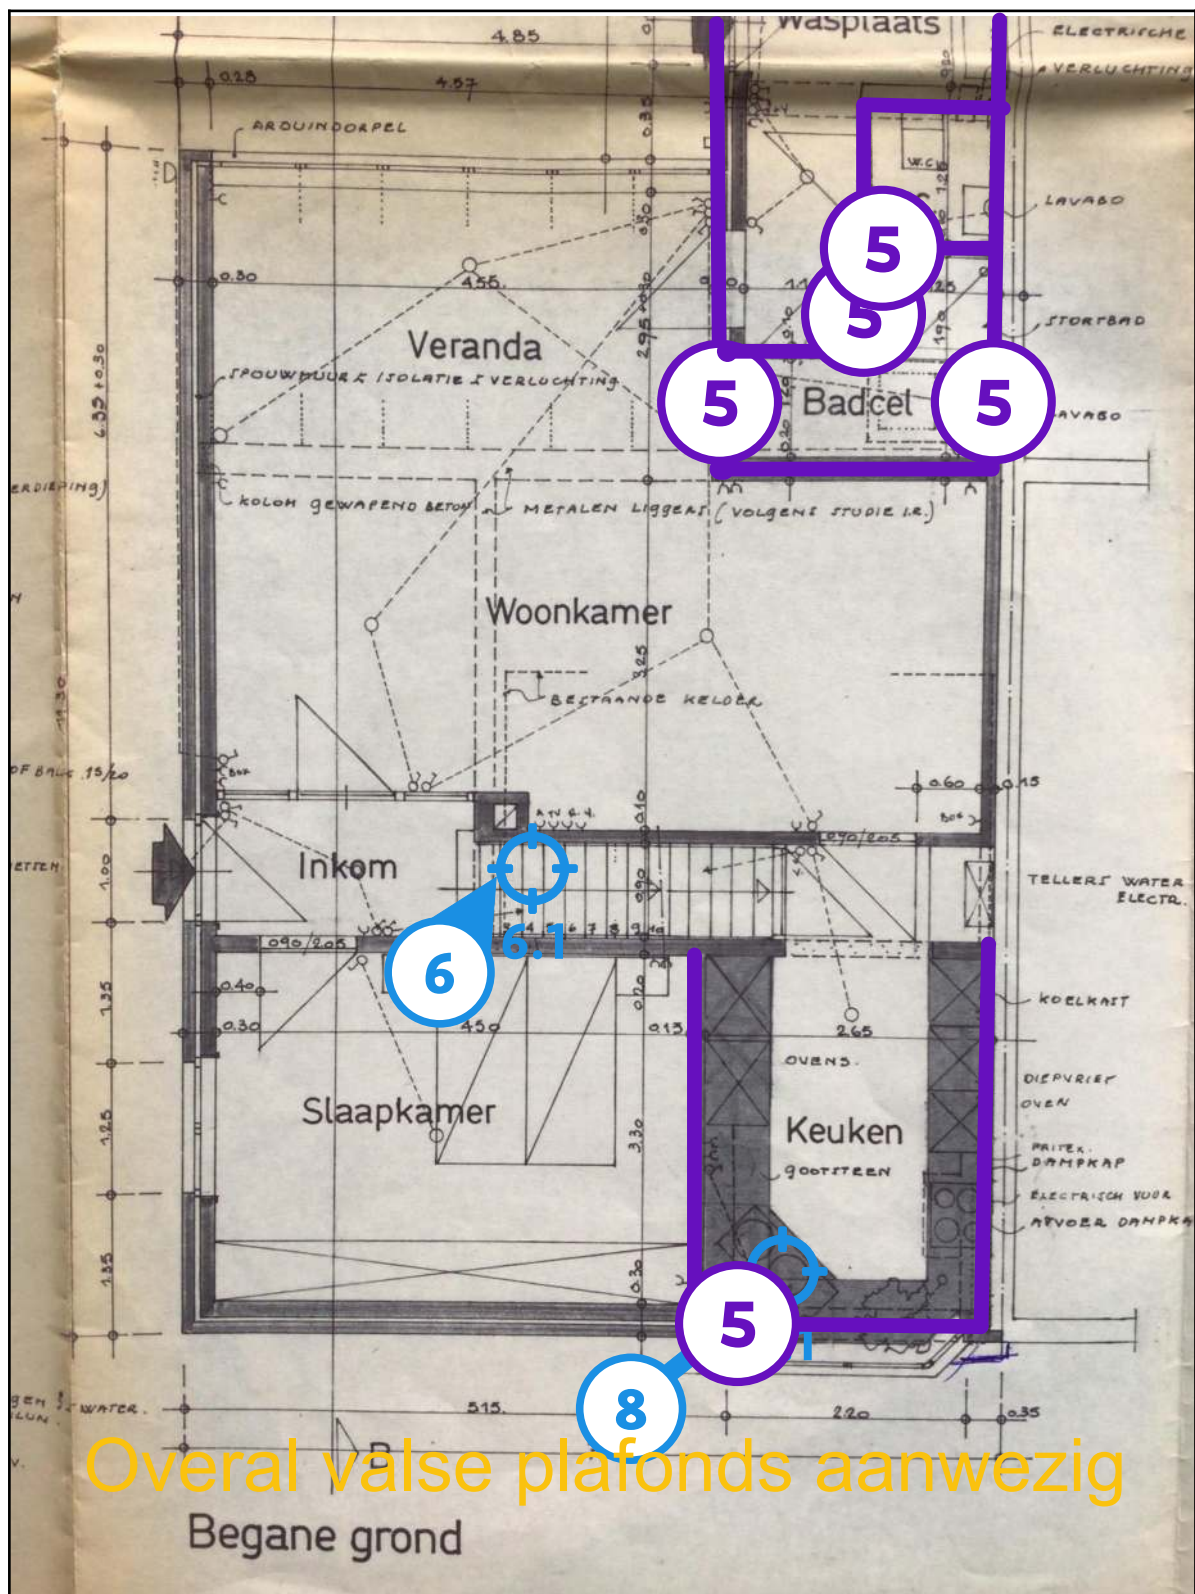
Plan 1.2: Gelijkvloers voor

4. Verlaagde plafonds bestaande uit hout/pvc	Advies	-
5. tegellijm wandtegels	Advies	-
6. roetluik (in cement)	Geen asbest	-
6.1 Code: M07	Puntmonster	-
8. dreunplaat onder spoelbak	Geen asbest	-
8.1 Code: M03	Puntmonster	-

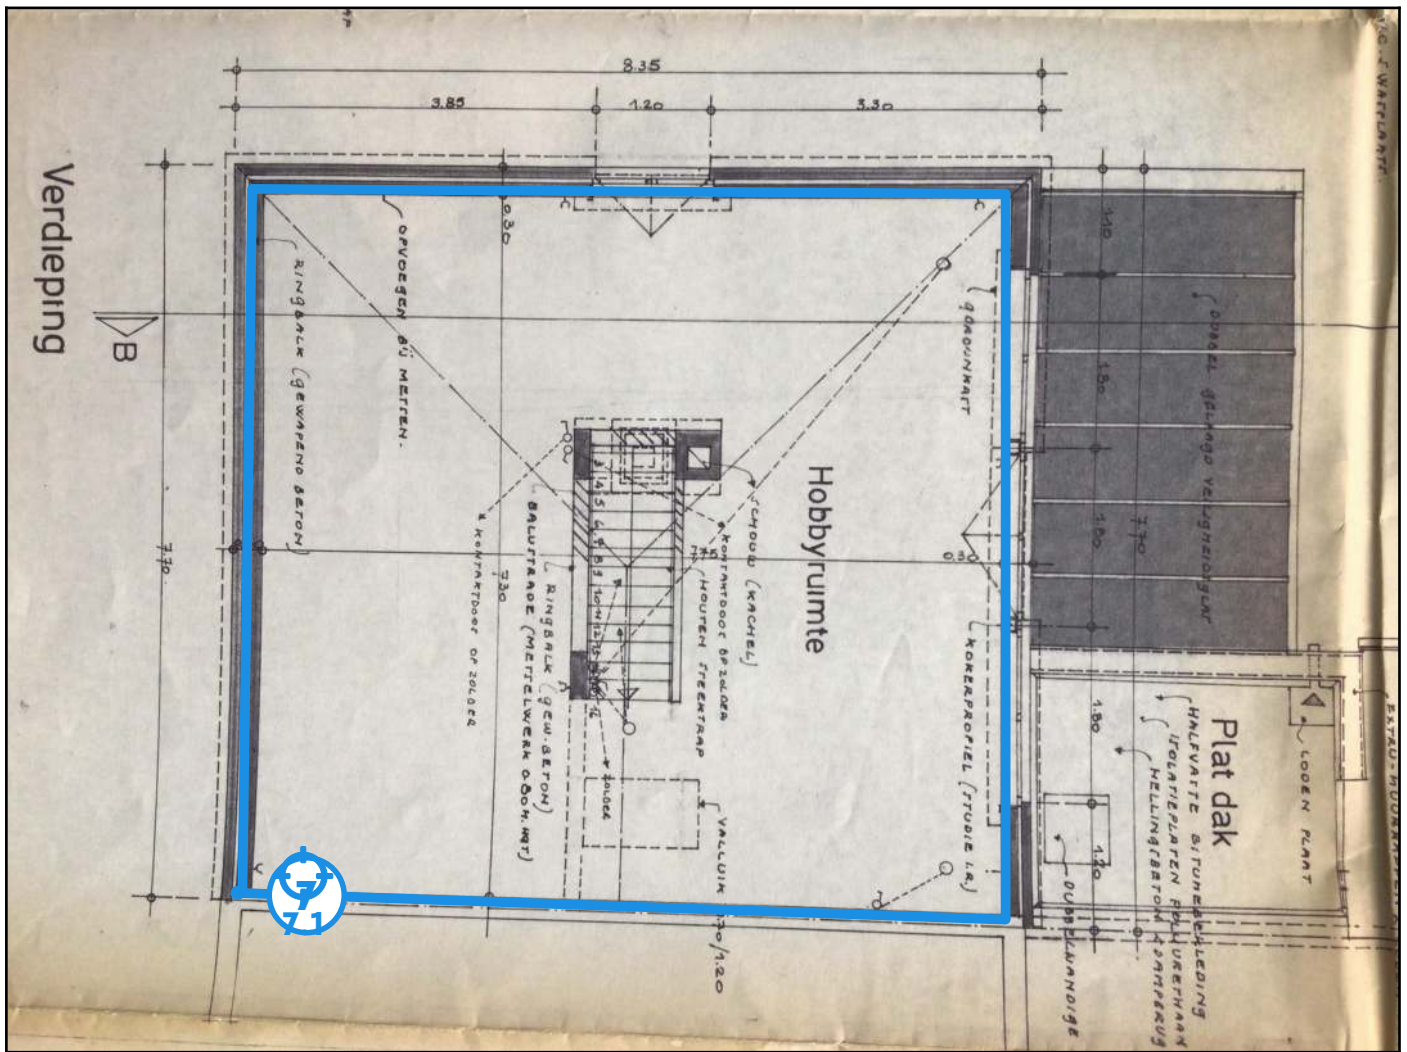
Plan 1.4: 1e verdieping

Beschrijving	Type	Actie
7. pleister wand (wooneenheid)	Geen asbest	-
7.1 Code: M05	Mengmonster	-

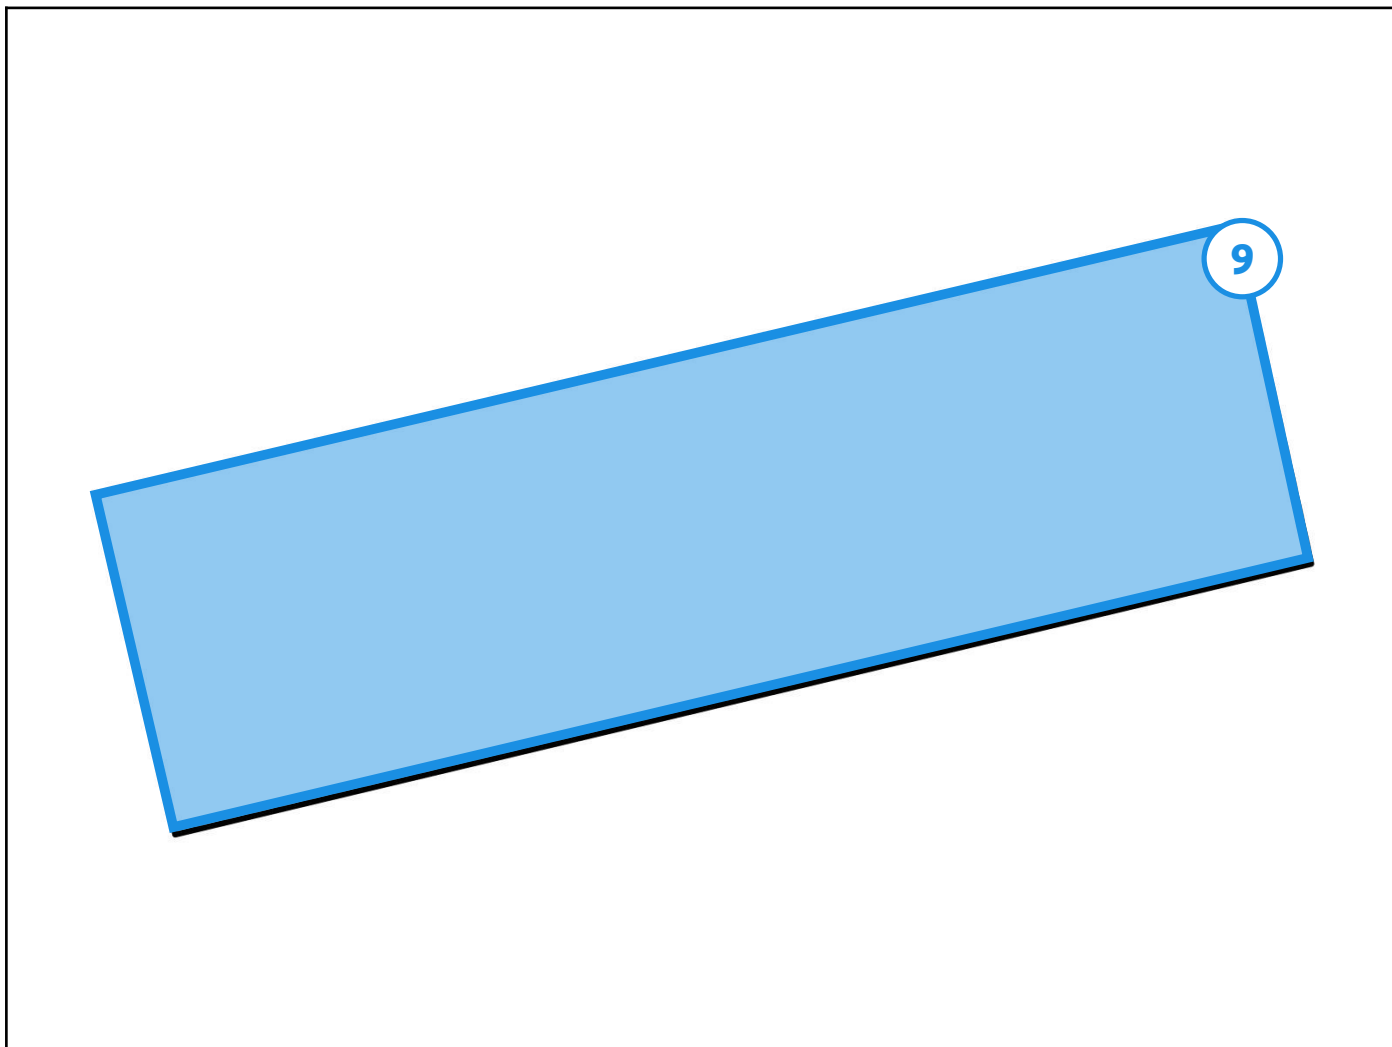
Plan 2.1: Bijgebouw plan

Beschrijving	Type	Actie
9. onderdak cementplaat	Geen asbest	-
