Asbestinventarisatetest

Boekkouter 4, 9660 Brakel

Attestnummer : 20241106-000396.000

Uitgegeven op : 06.11.2024

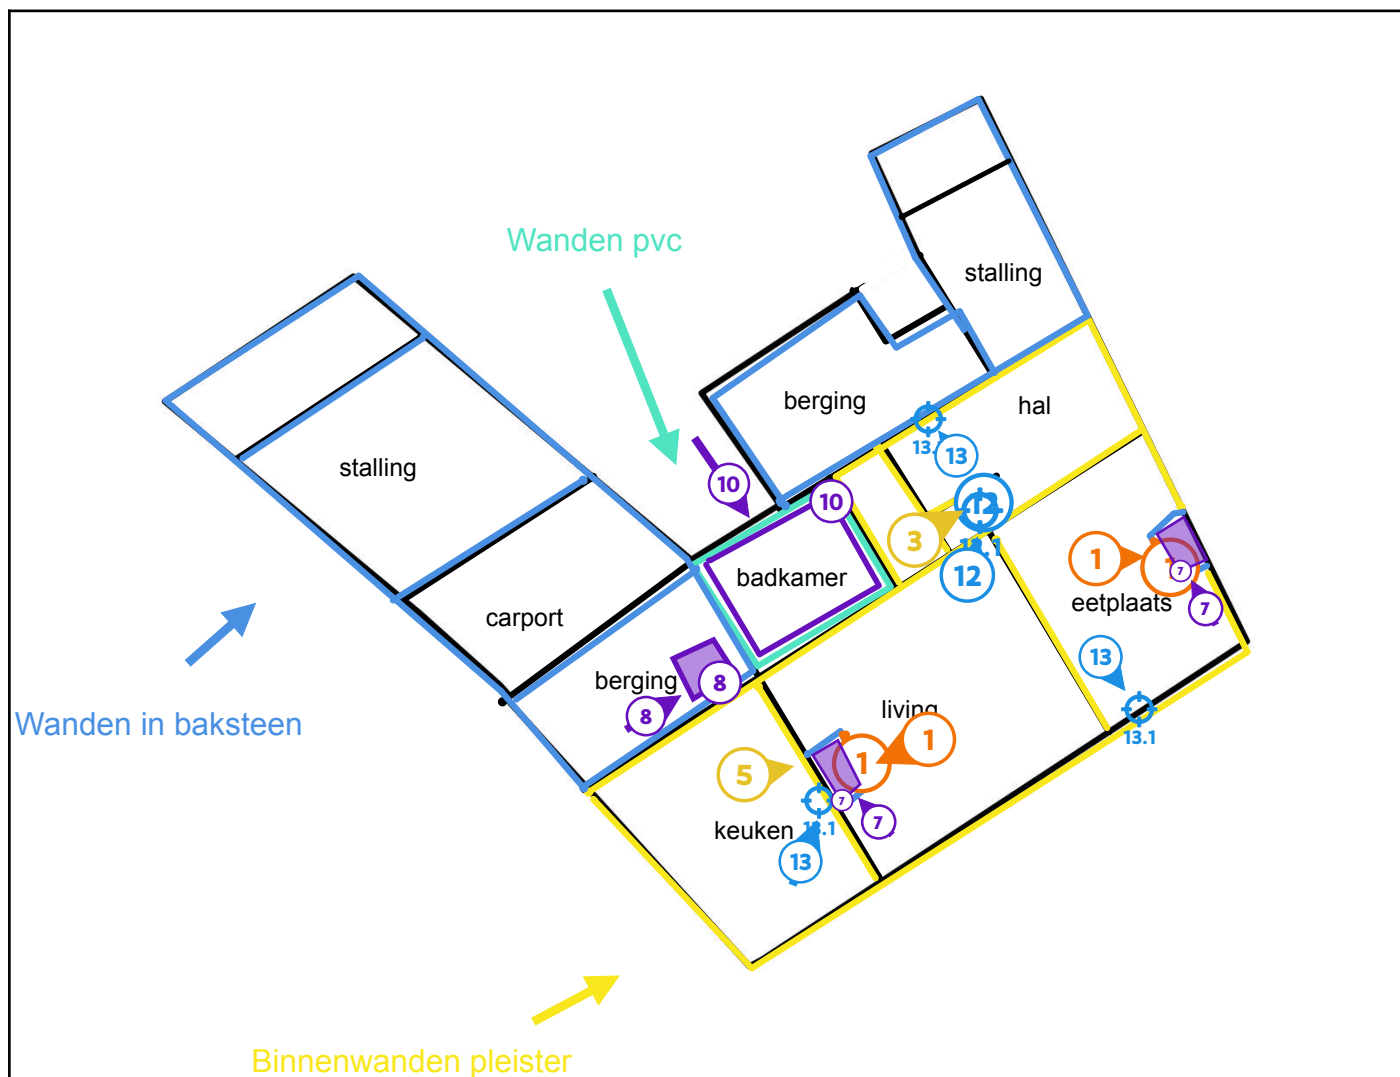
Plan 1.2: Woning gelijkvloers

Beschrijving	Type	Actie
1. Koord haardvuur	Asbestmateriaal	Verwijderen
3. Bakeliet lichtpunt kelder	Asbestmateriaal	Zorgvuldig beheren
5. Roetluik keuken	Asbestmateriaal	Zorgvuldig beheren
7. Binnenkant schoorsteen	Beperking	-
8. CV installatie	Advies	-
10. Valse wanden badkamer	Advies	-

12. Oude tegel onder nieuwe tegel toegankelijk via kelder	Geen asbest	-
12.1 Code: 2/3010/2	Puntmonster	-
13. Pleisterwerk binnenwanden	Geen asbest	-
13.1 Code: 2/3010/M1	Mengmonster	-

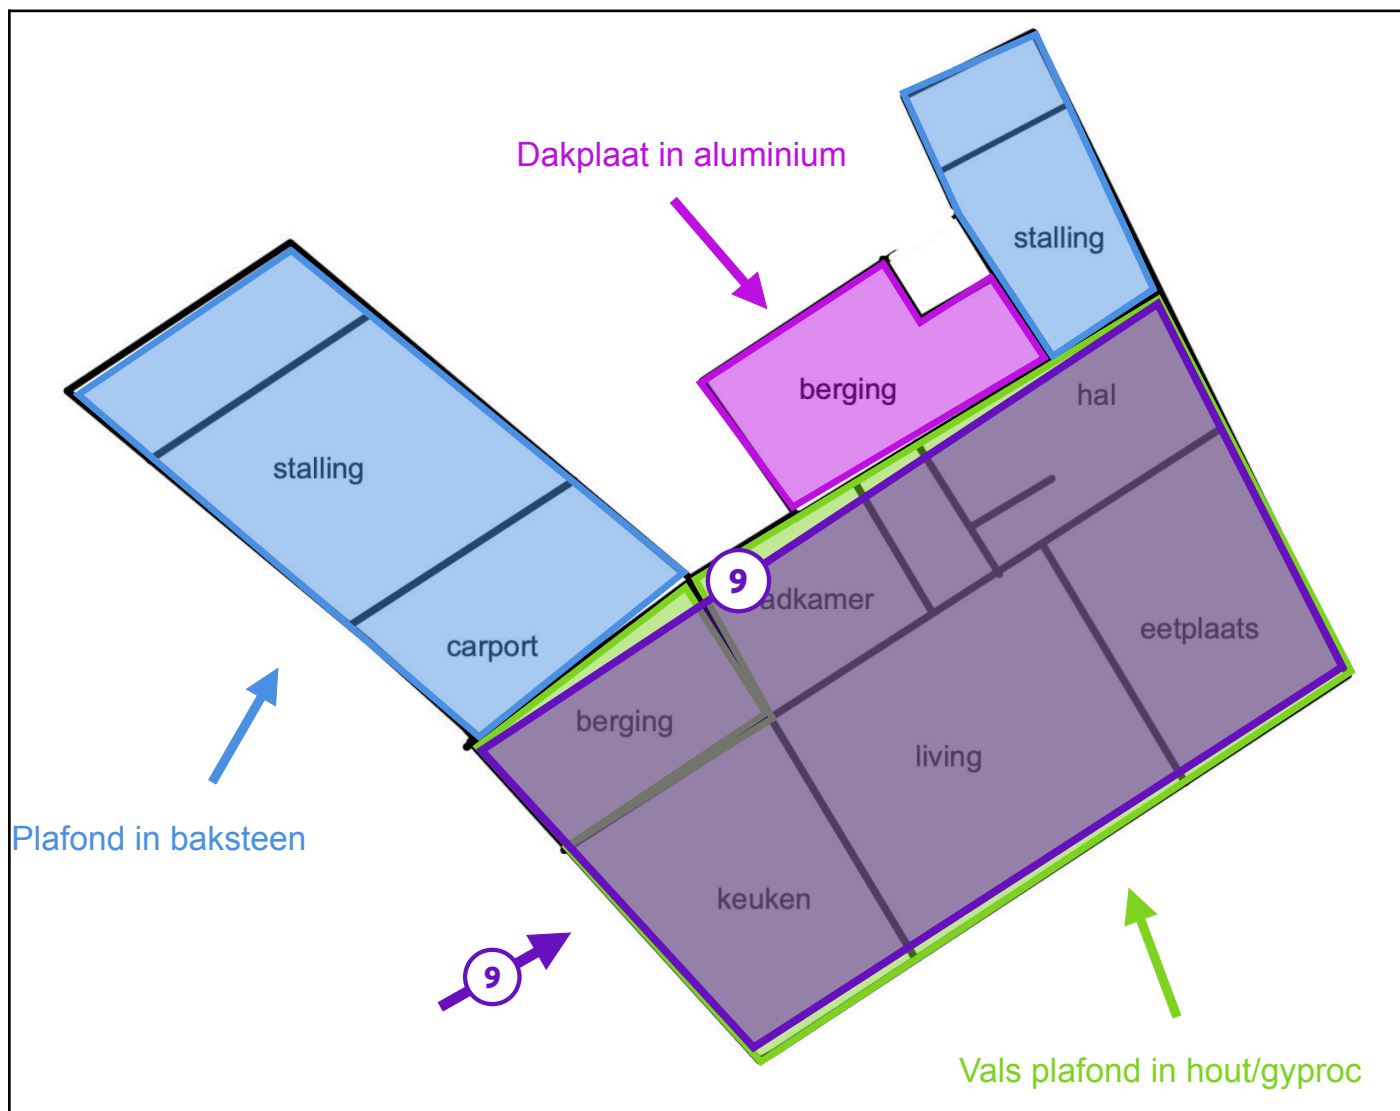
Plan 1.3: Woning gelijkvloers plafond

Beschrijving	Type	Actie
9. Vals plafond	Advies	-

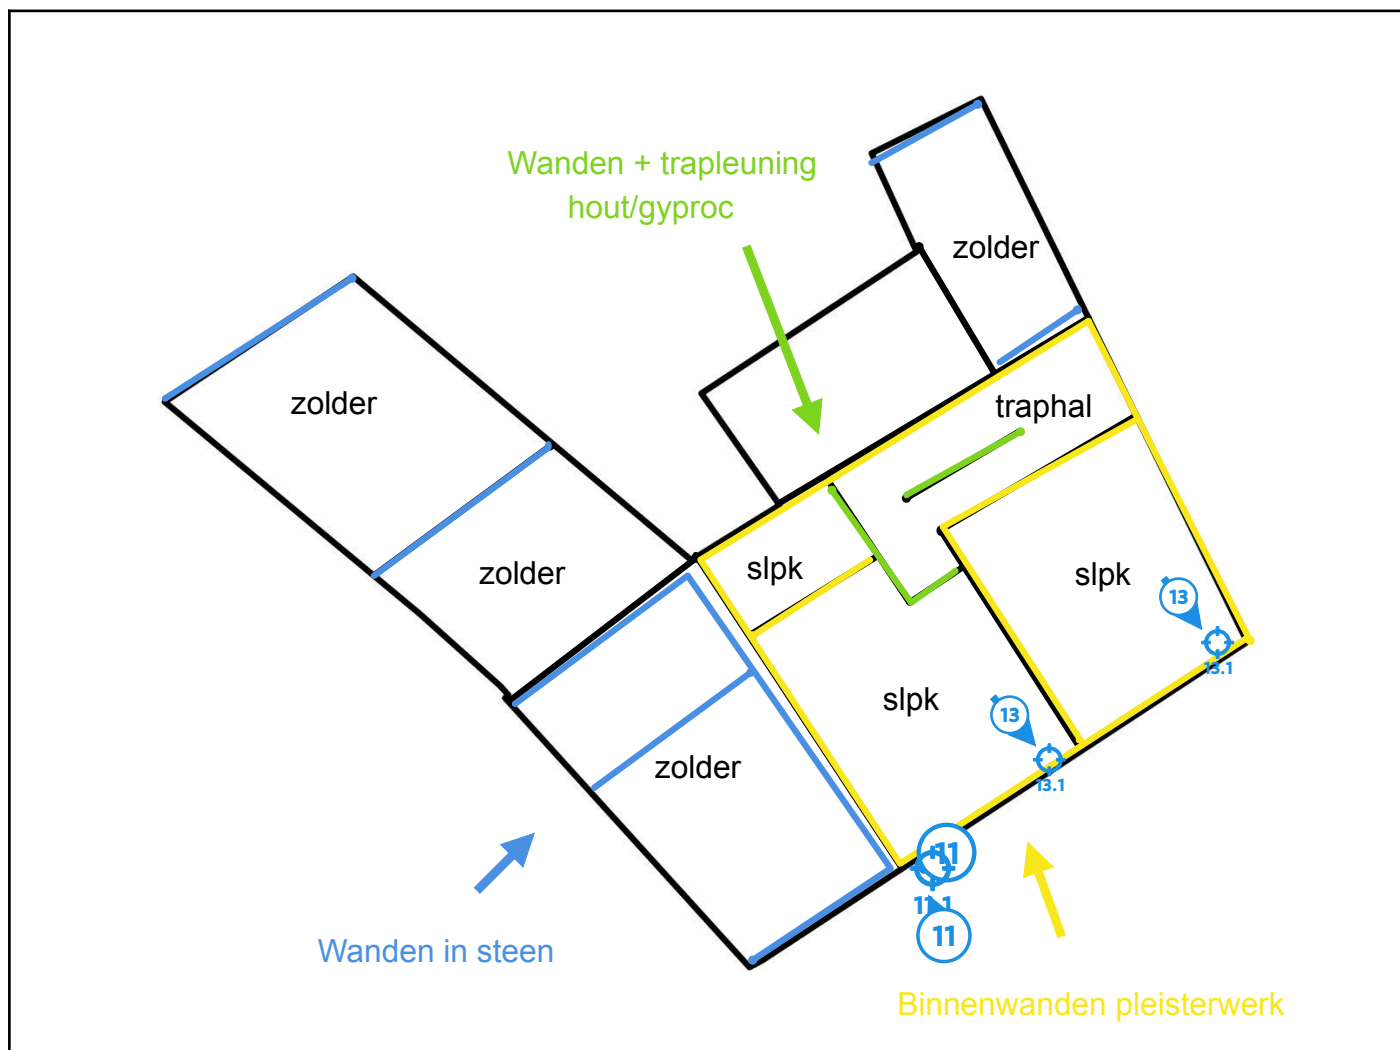
Plan 1.4: Woning eerste verdiep

Beschrijving	Type	Actie
11. Mastiek buitenschrijnwerk	Geen asbest	-
11.1 Code: 2/3010/3	Puntmonster	-
13. Pleisterwerk binnenwanden	Geen asbest	-
13.1 Code: 2/3010/M1	Mengmonster	-

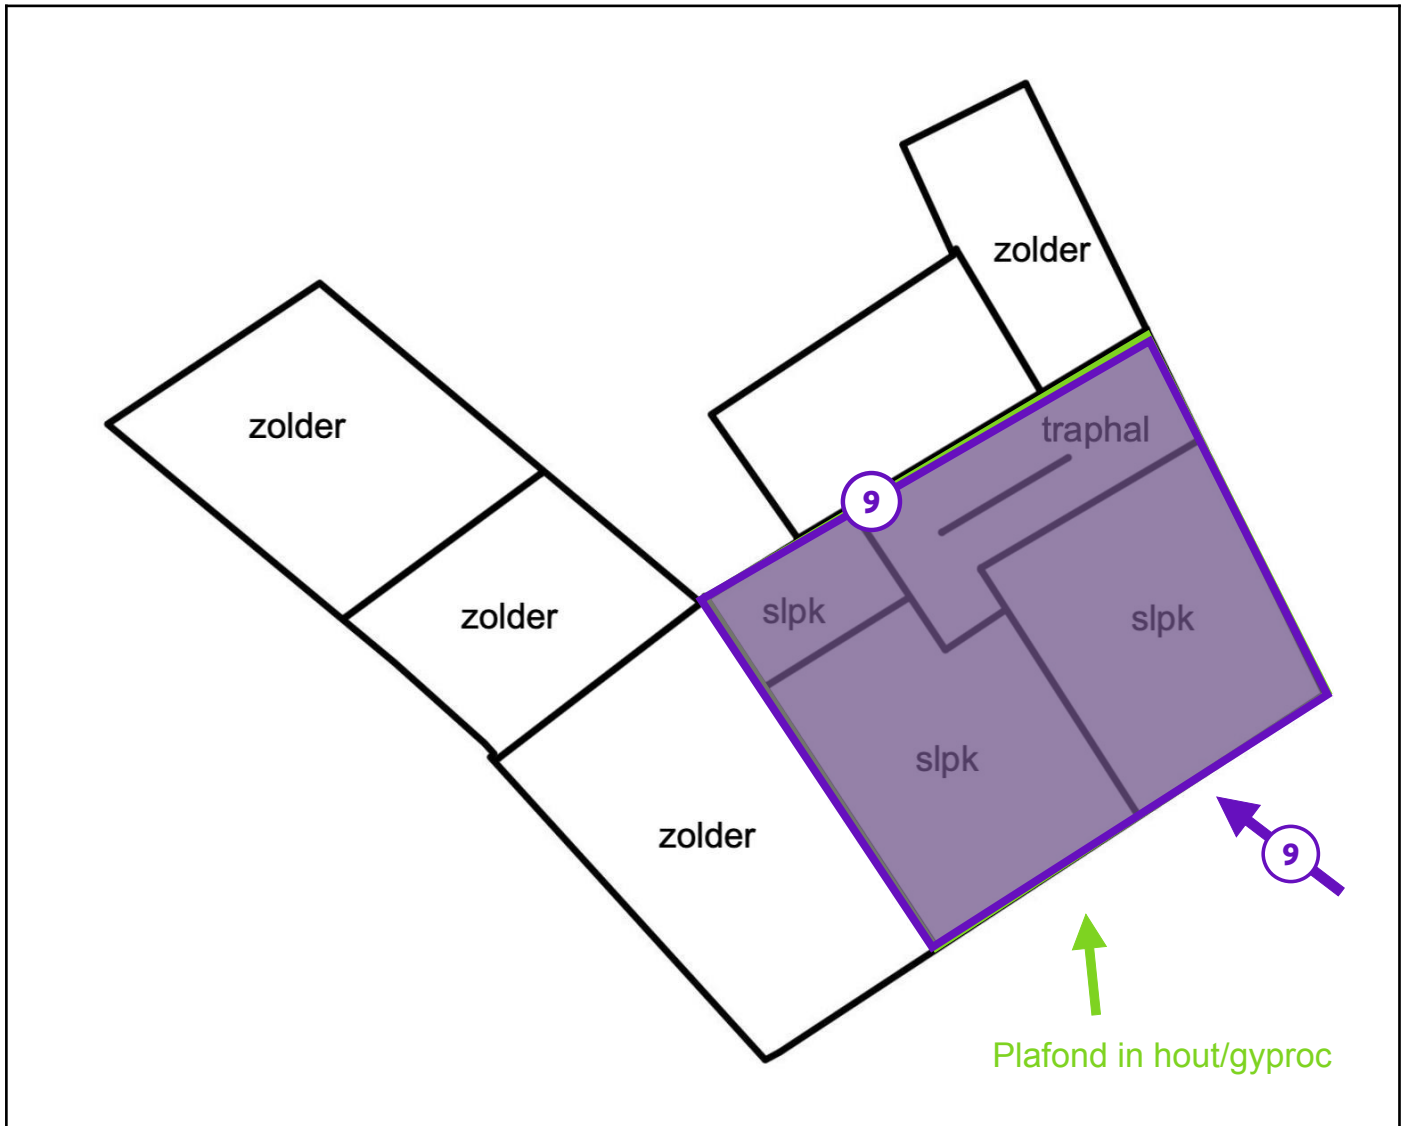
Plan 1.5: Woning eerste verdiep plafond

Beschrijving	Type	Actie
9. Vals plafond	Advies	-

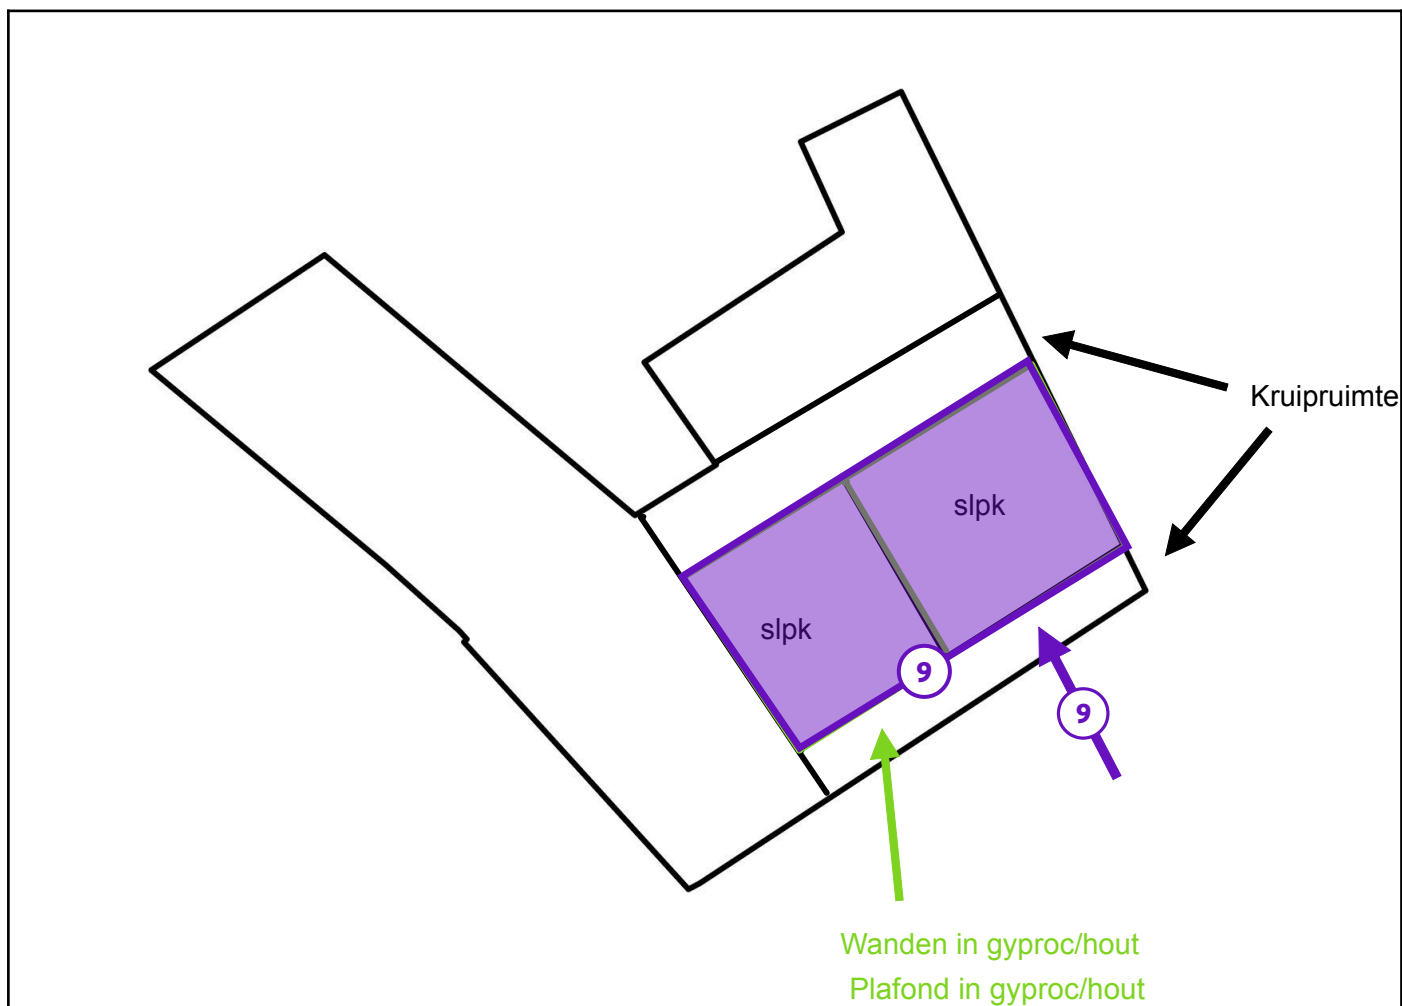
Plan 1.6: Woning plan

Beschrijving	Type	Actie
9. Vals plafond	Advies	-

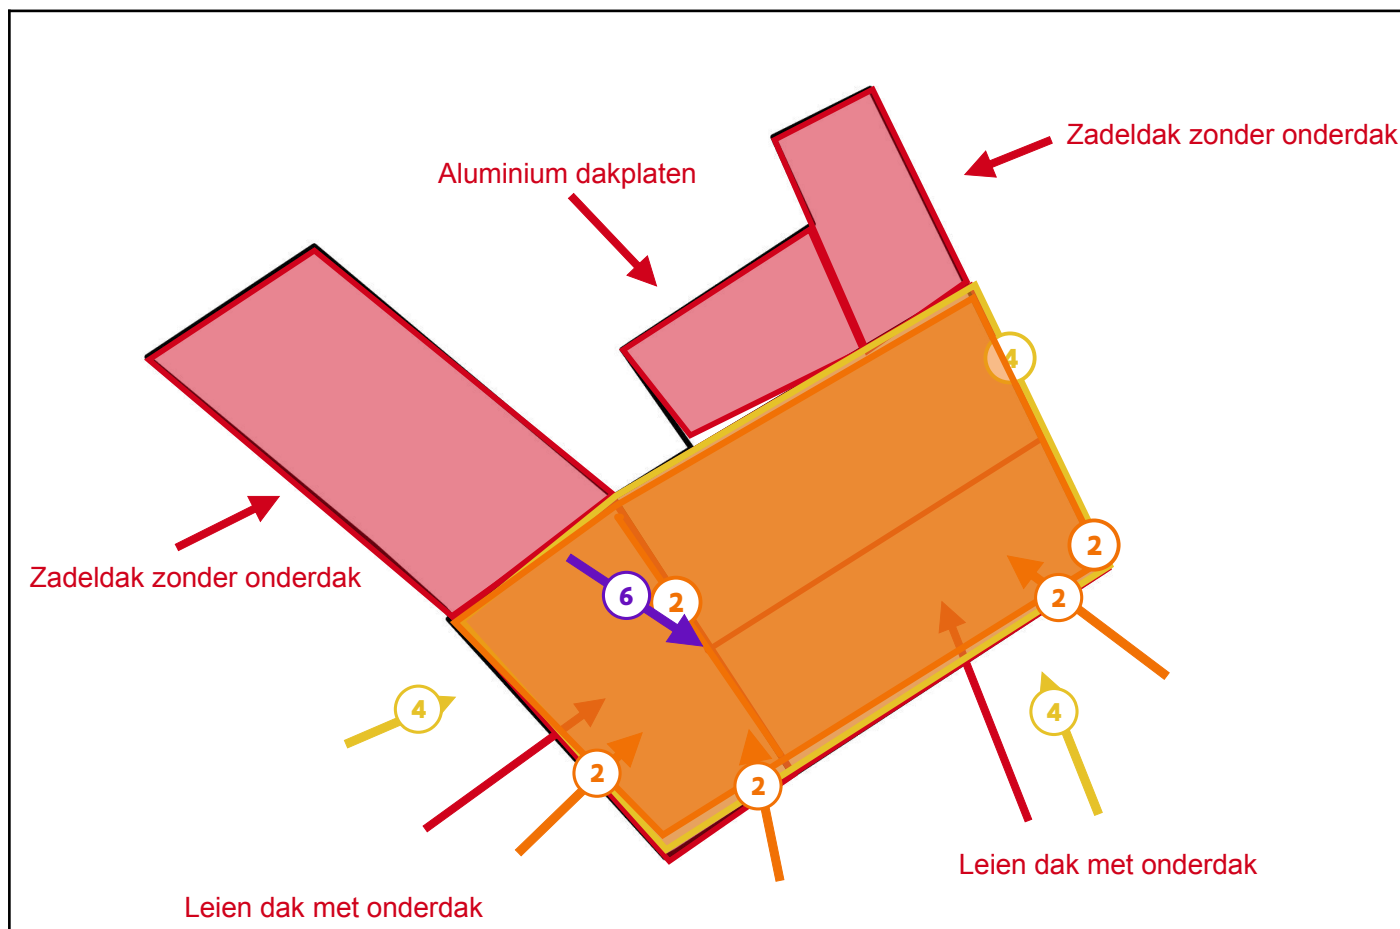
Plan 1.7: Woning dakplan

Beschrijving	Type	Actie
2. Zadeldak cement leien	Asbestmateriaal	Verwijderen
4. Onderdak zadeldak	Asbestmateriaal	Zorgvuldig beheren
6. Schoorsteen	Beperking	-
