Asbestinventarisatetest

Waregemstraat 38, 9870 Zulte

Attestnummer : 20240619-000636.002

Niet-asbestveilig

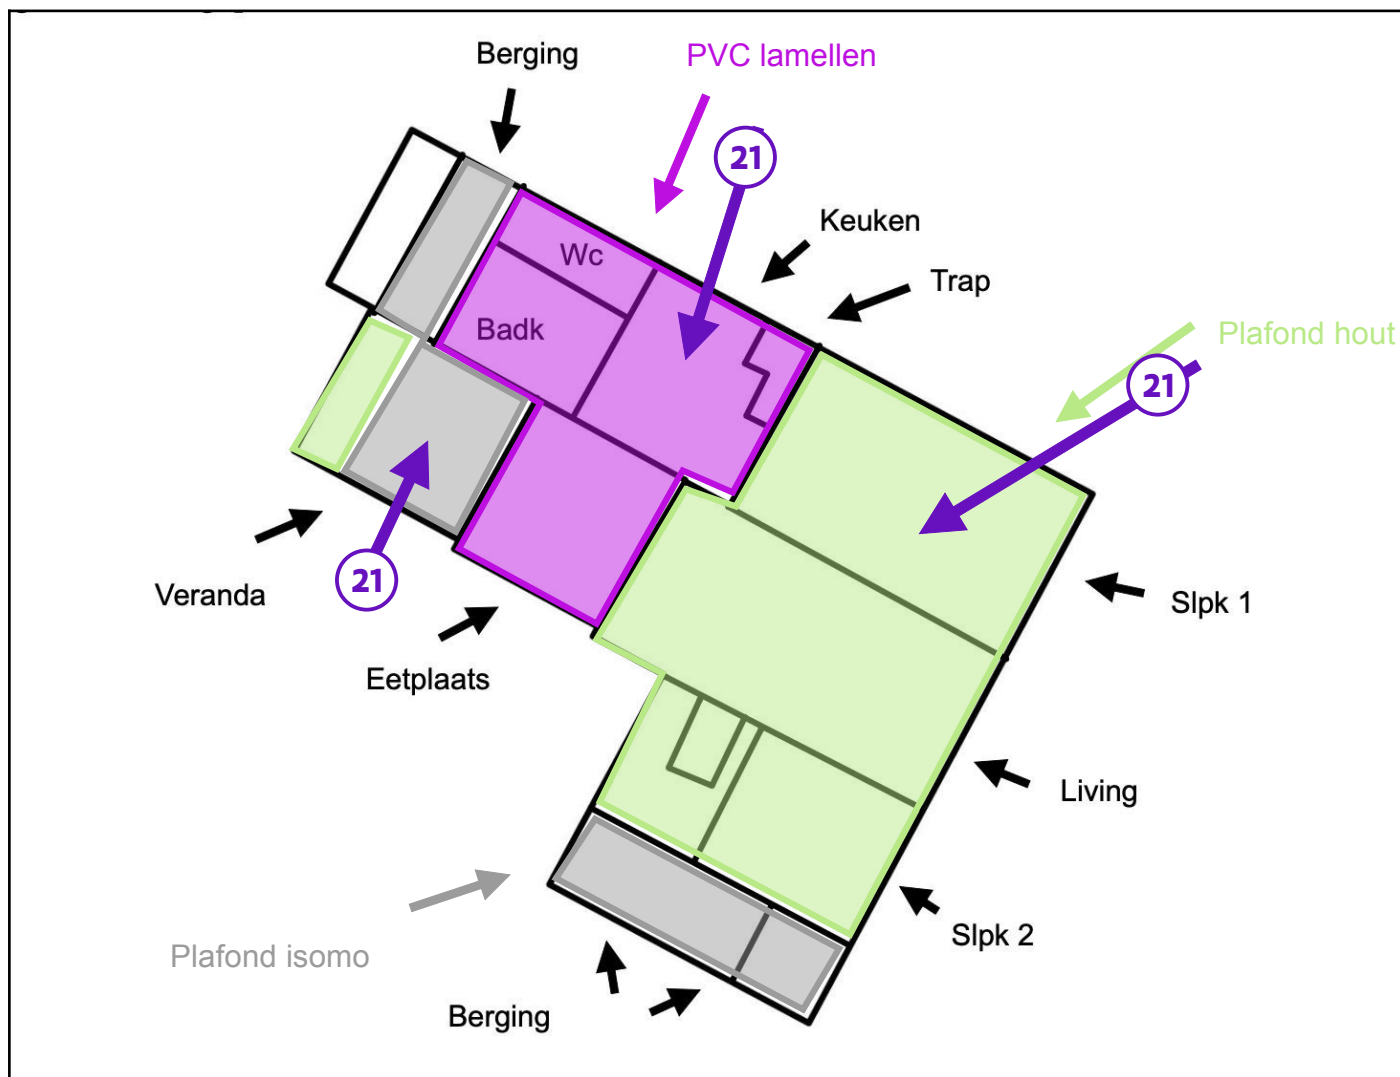
Plan 1.2: Woning gelijkvloers plafond

Beschrijving	Type	Actie
21. Vals plafond	Advies	-

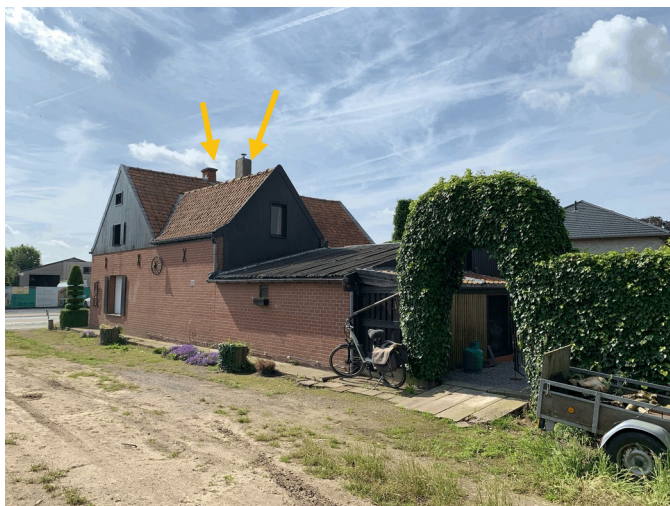
Beperkingen

Beschrijving	Onderdak woning
Omgeving	Buiten
Primaire drager	Schuin dak
Asbestmateriaal	Plaat, paneel, tablet - Type Menuiserite
Bindmiddel van asbestmateriaal	Cement
Gebondenheid op basis van bindmiddel	Hecht
Hoeveelheid (oppervlakte - dikte - aantal)	<ul style="list-style-type: none">• 300,00 m² - 0,50 cm - 1 stuk
Totaal volume	1,50 m ³
Eenvoudig bereikbaar	Nee <ul style="list-style-type: none">• Het asbestmateriaal is bedekt (uitgezonderd laag verf, coating, behang, kunststof, textiel) en het wegnemen van het bedekkende materiaal kan niet zonder het bedekkende materiaal te beschadigen.
Bevestigingswijze	<ul style="list-style-type: none">• Onbekend
Identificatiemethode	Vaststelling zonder monstername
Destructieve handeling voor identificatie	Nee

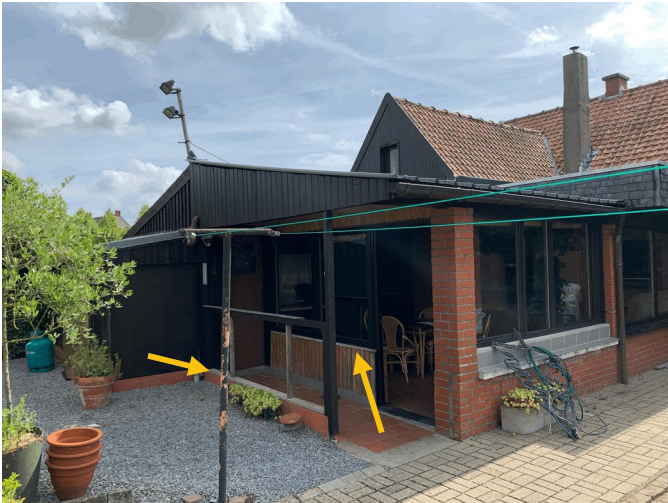
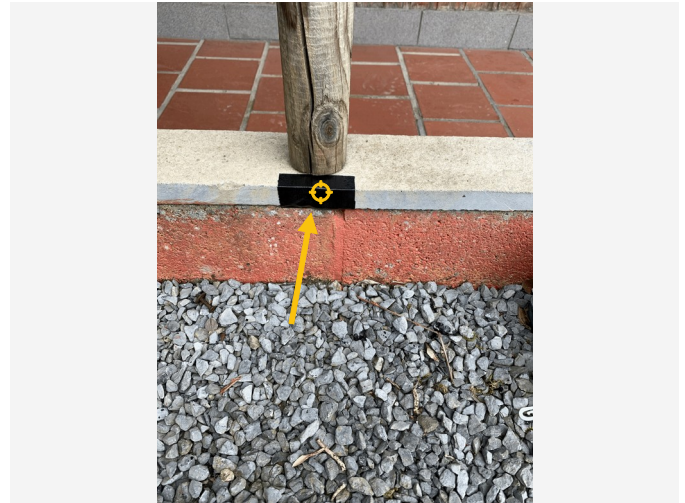
Fiche 26: Deksteen natuursteen

Geen asbest

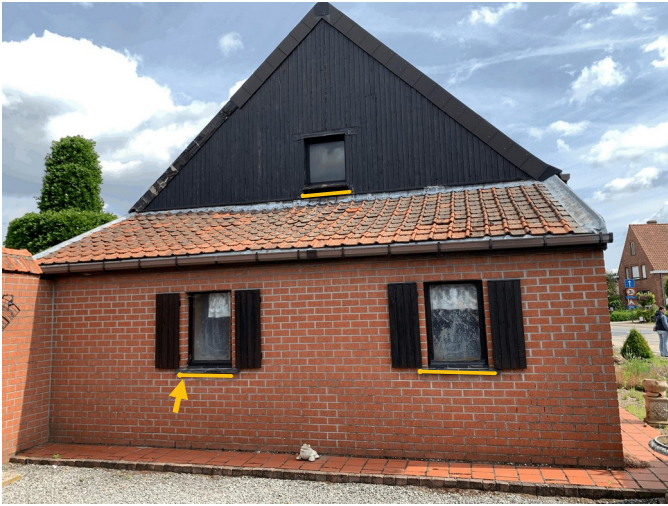
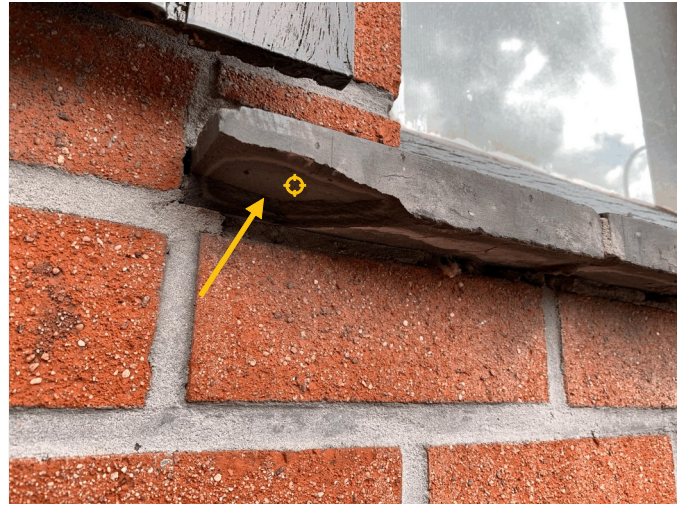
Fiche 27: Venstertablet woning

Geen asbest

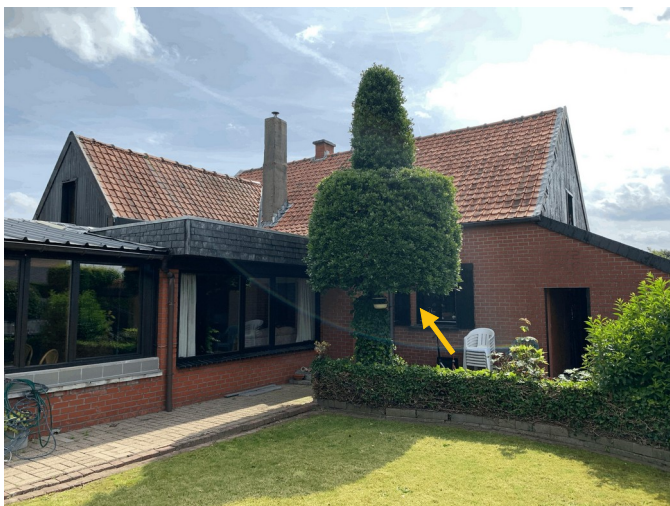
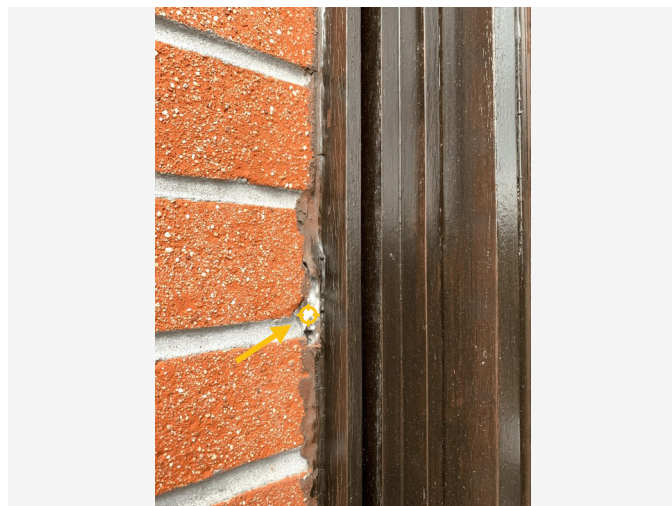
Fiche 28: Mastiek buitenschrijnwerk

Geen asbest

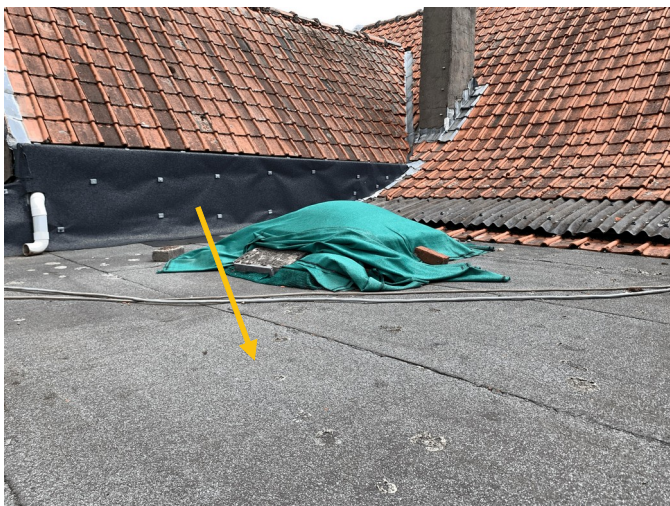
Fiche 29: Roofing plat dak

Geen asbest

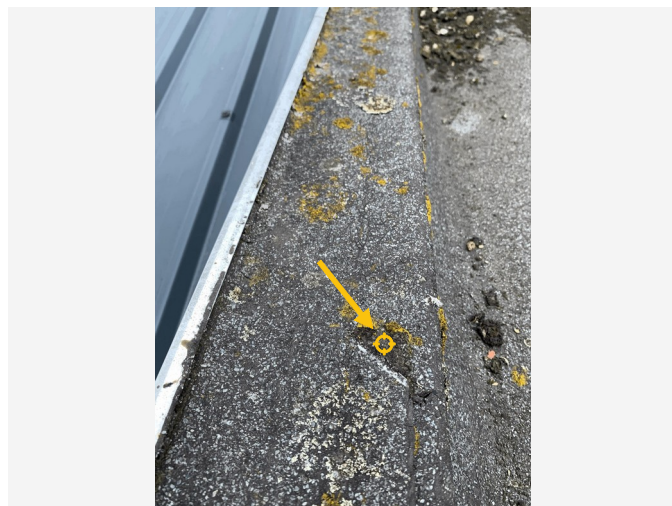
Detailfoto

Conclusie

Geen asbest

Beschrijving	Roofing plat dak
Omgeving	Buiten
Primaire drager	Plat dak
Bindmiddel van materiaal	Bitumen (roofing, teer, asfalt)
Gebondenheid op basis van bindmiddel	Hecht
Hoeveelheid (oppervlakte - aantal)	• 20,00 m ² - 1 stuk
Totale oppervlakte	20,00 m ²
Identificatiemethode	Vaststelling met monstername
Destructieve handeling voor identificatie	Nee

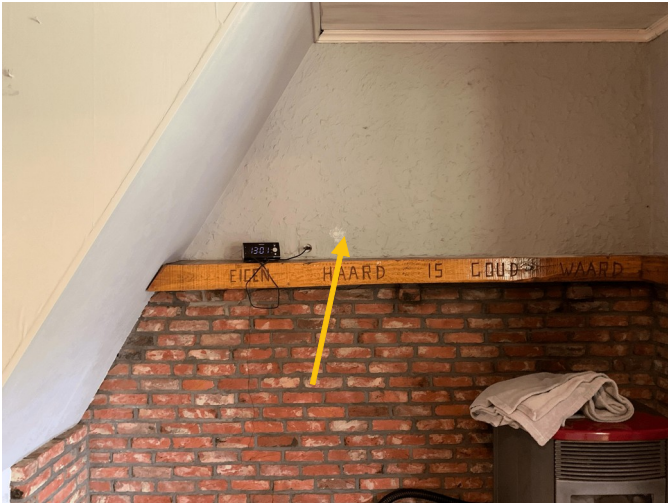
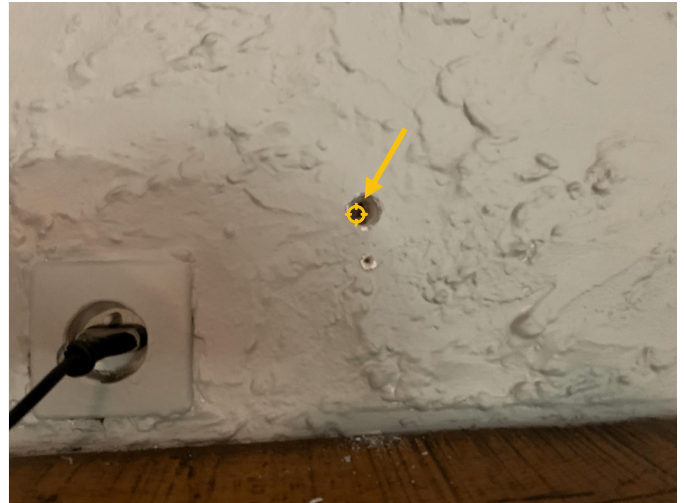
Fiche 30: Pleisterwerk binnenwand

Geen asbest

Conclusie

Beschrijving	Pleisterwerk binnenwand
Omgeving	Binnen
Primaire drager	Binnenwand
Bindmiddel van materiaal	Gips - kalk
Gebondenheid op basis van bindmiddel	Niet-hechtgebonden
Hoeveelheid (oppervlakte - dikte - aantal)	• 6,00 m ² - 1,00 cm - 1 stuk
Totaal volume	0,06 m ³
Identificatiemethode	Vaststelling met monstername
Destructieve handeling voor identificatie	Nee

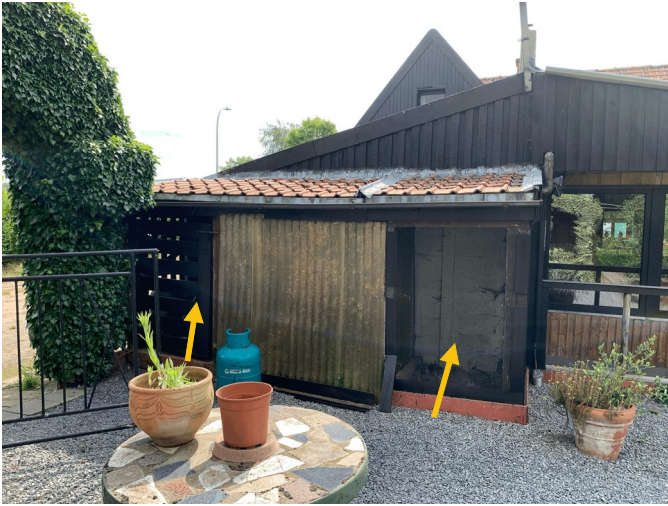
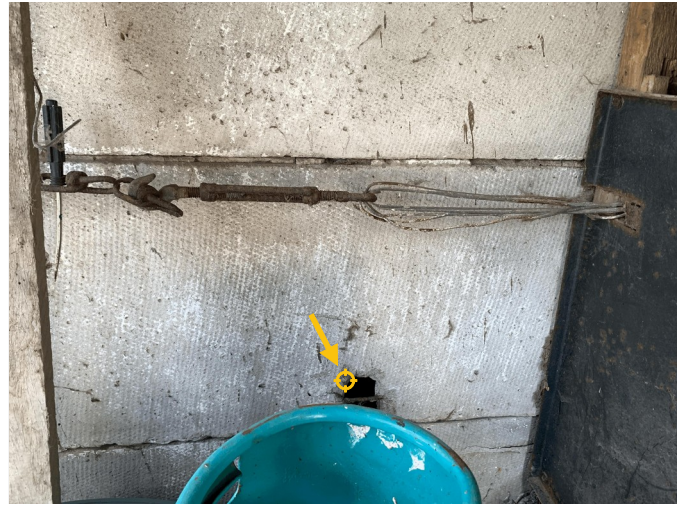
Fiche 31: Betonplaat tuinhok

Geen asbest

Conclusie

Beschrijving	Betonplaat tuinhok
Omgeving	Grenst aan binnen- en buitenlucht
Primaire drager	Binnenwand
Bindmiddel van materiaal	Cement
Gebondenheid op basis van bindmiddel	Hecht
Hoeveelheid (oppervlakte - dikte - aantal)	• 50,00 m ² - 1,00 cm - 1 stuk
Totaal volume	0,50 m ³
Identificatiemethode	Vaststelling met monsternamen
Destructieve handeling voor identificatie	Nee
Opmerking	Platen werden eveneens aangetroffen in de tuinberging.

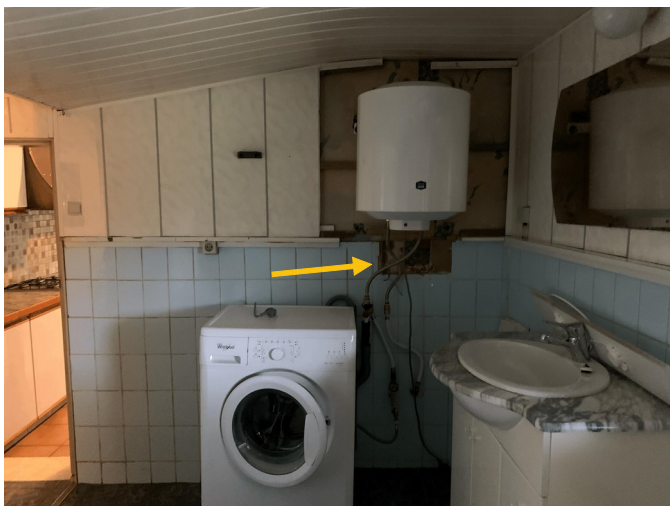
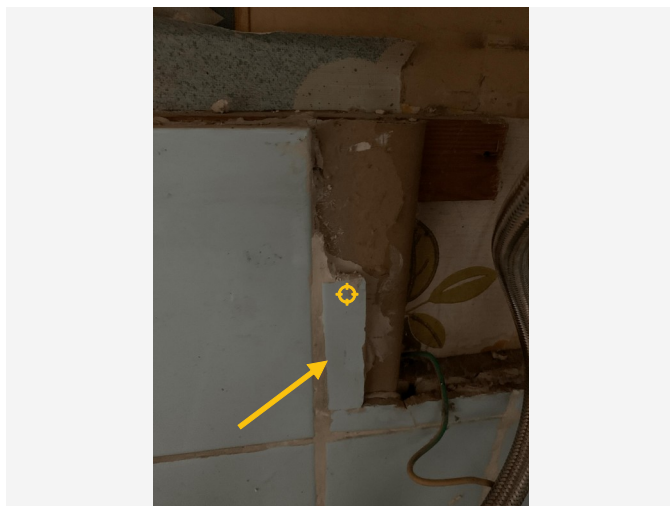
Fiche 32: Tegellijm badkamer

Geen asbest
